# GUIA BIODRY

**SISTEMA AVANZADO PARA EL SECADO DE  
MUROS CON PROBLEMAS DE HUMEDAD POR  
ASCENSO CAPILAR**

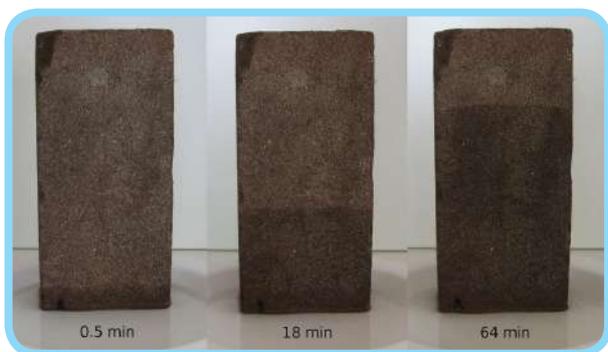
Simple demostración de la capilaridad: El agua sube por el ladrillo venciendo a la gravedad

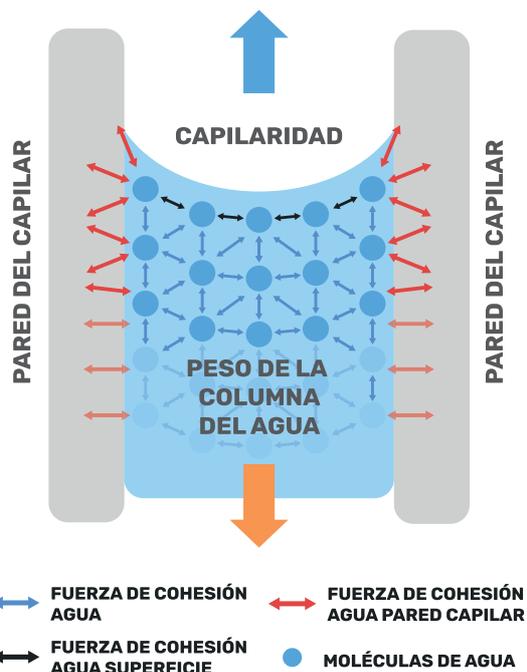
Capilar mirado con microscopio, donde las fuerzas de cohesión y adhesión generan el ascenso o descenso del fluido

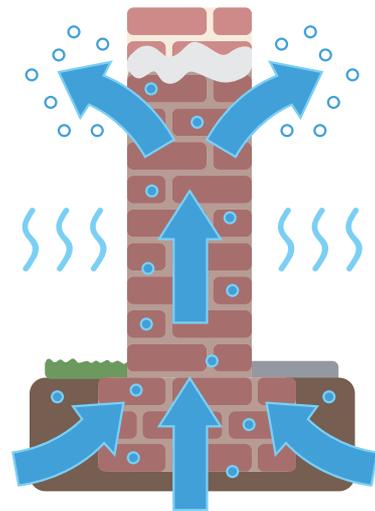
La humedad capilar es un problema combinado de humedad y sales que afectan a la mampostería en profundidad

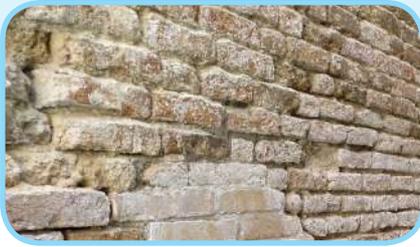
**Daños de las sales:  
Desmoronamiento de ladrillos**

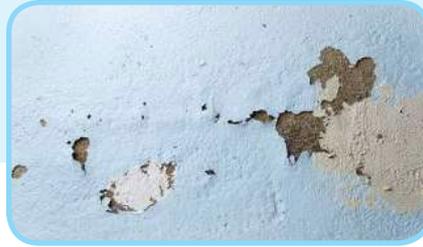
**Daños de las sales:  
Desconchados de pintura**

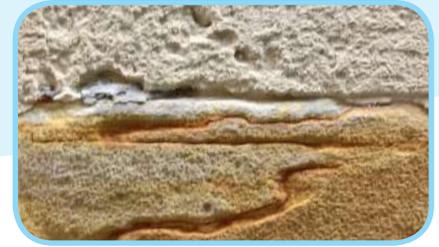
**Daños de las sales:  
Desintegración de arenisca**

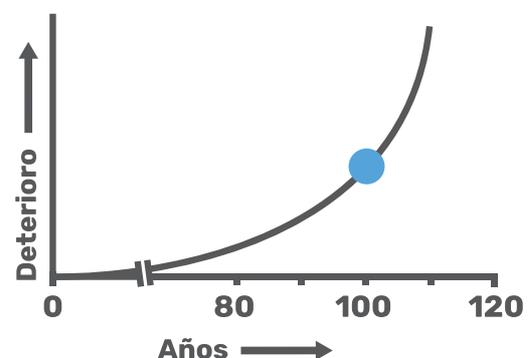
**Tasa de deterioro por sales**

Hay un largo período inicial de **deterioro** (80 años en este ejemplo) durante el cual las sales se acumulan lentamente dentro de la estructura porosa de la mampostería hasta que **alcanzan un punto de saturación**. Después **la sal se convierte en un acelerador** (alrededor de los 100 años), el ritmo de deterioro durante los **próximos 10 años será dos veces peor** que ahora.

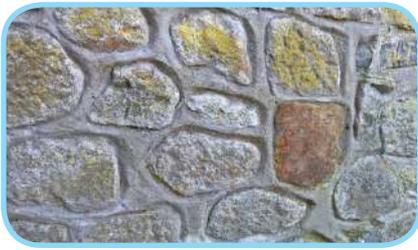
El rejuntado con cemento de la mampostería no permite la transpiración del muro destruyendo el material original del edificio (el mampuesto de piedra, al ser más poroso que el cemento).

- 1 El cemento evita la evaporación y el edificio es forzado a respirar a través de la piedra.
- 2 Las sales comienzan a erosionar y en algunas zonas se puede percibir la junta de mortero de cal original del edificio, previa a el inadecuado rejuntado con cemento.
- 3 Muestra del mortero de cal (más arenoso y amarillento) y el rejuntado con un material más resistente y no transpirable como el cemento

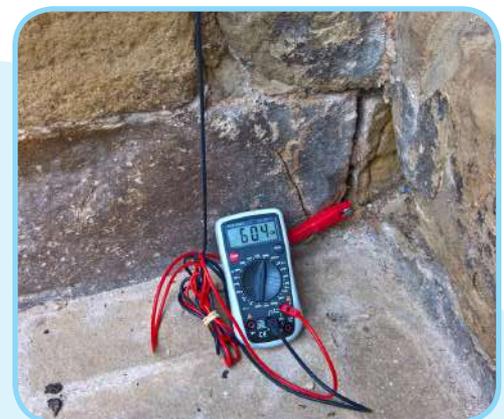
La proporción de la fuerza eléctrica con respecto a la fuerza gravitatoria es:

$$\frac{F_e}{F_g} = \frac{1}{4\pi\epsilon_0 G} \frac{q^2}{m^2} = \frac{9.0 \times 10^9 \text{ N}\cdot\text{m}^2/\text{C}^2}{6.67 \times 10^{-11} \text{ N}\cdot\text{m}^2/\text{kg}^2} \frac{(3.2 \times 10^{-19} \text{ C})^2}{(6.64 \times 10^{-27} \text{ kg})^2} = 3.1 \times 10^{35}$$

Potencial eléctrico entre dos puntos de la pared

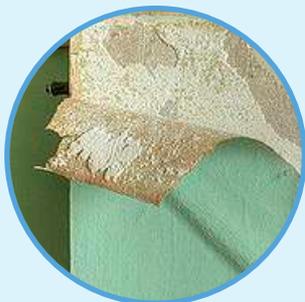
Deterioro del papel pintado

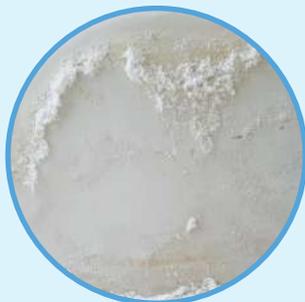
Revestimiento salinizado

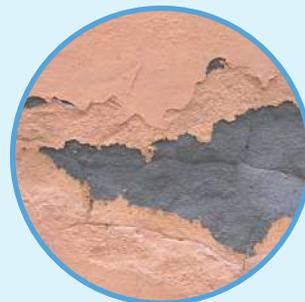
Pintura dañada

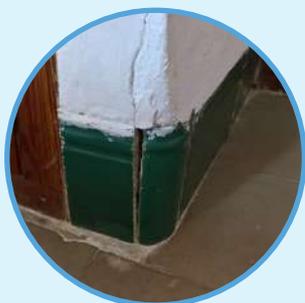
Cemento frágil

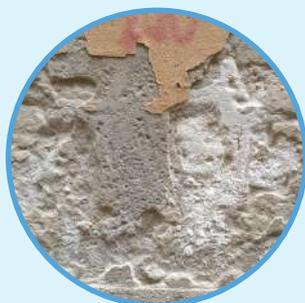
Yeso destruido

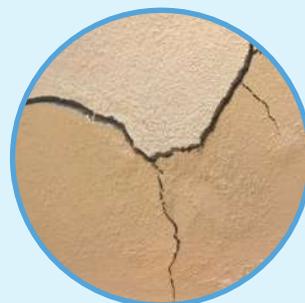
Enfoscado agrietado/hueco

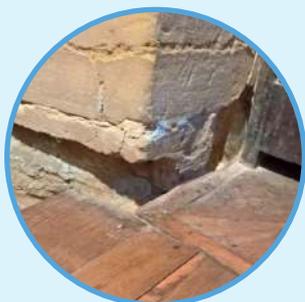
Fábrica resistente destruida

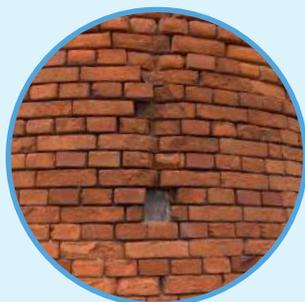
Pérdida de ladrillos

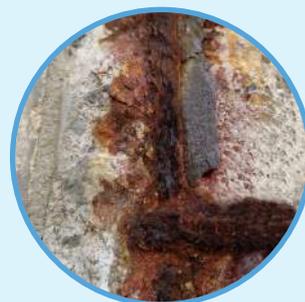
Pérdida hormigón y oxidación de las armaduras

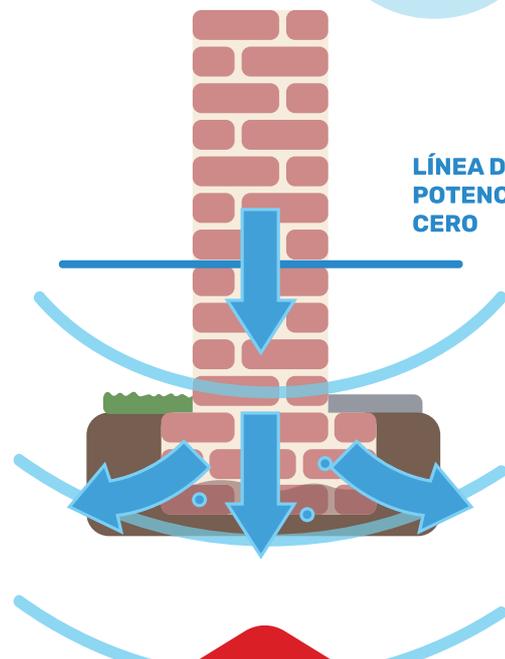
**CON  
BIODRY**

LÍNEA DE  
POTENCIAL  
CERO

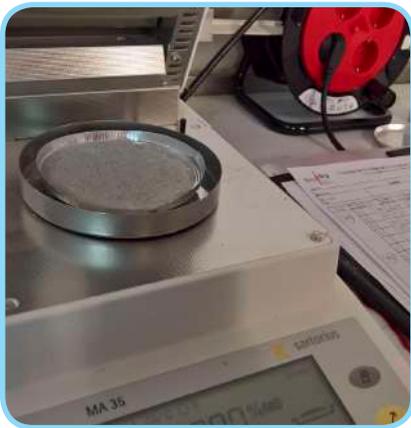
Mediciones de humedad mediante muestras extraídas del interior del muro

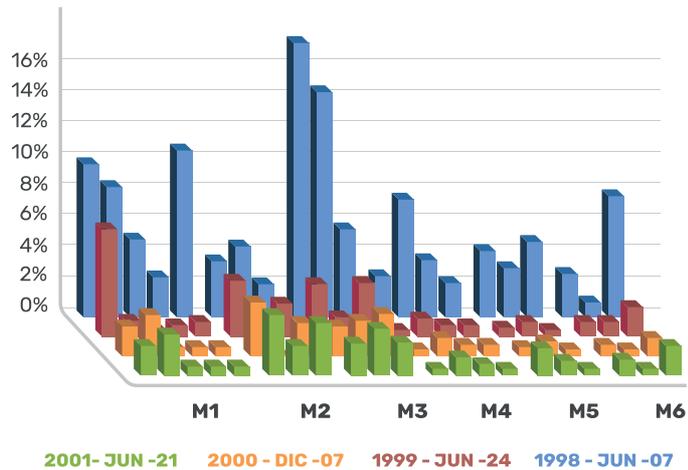
Diagrama del contenido de humedad mostrando un resumen de la reducción de la humedad en el tiempo
