El Castillo de Canovese. Rehabilitación de paredes húmedas

La iglesia de San Antonio da Padova en Nardò

La experiencia en Villa Barchessa Valmarana en Mira

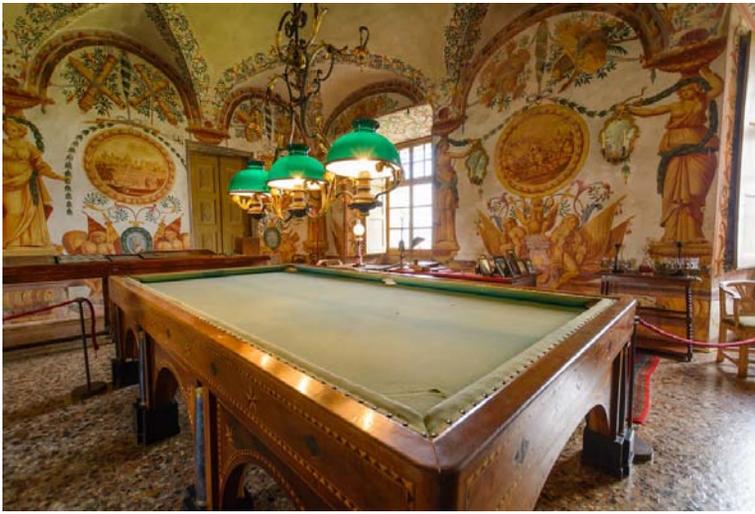
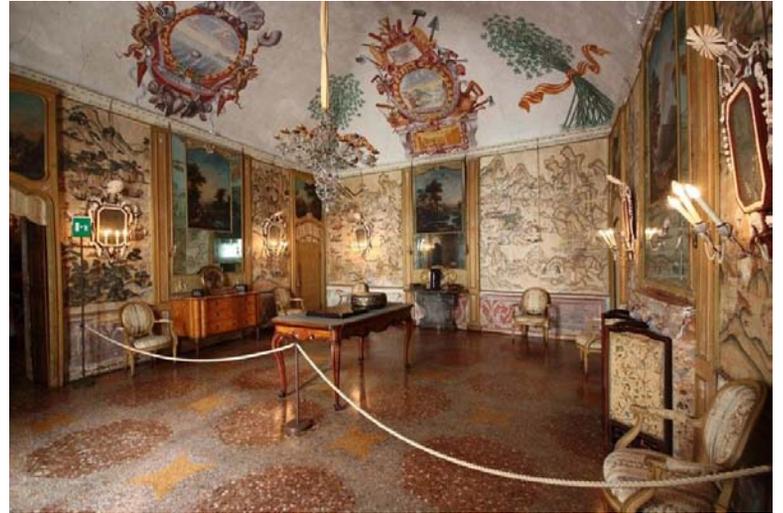
El objetivo de la intervención era resolver los problemas de humedad particularmente evidentes en la biblioteca, en la torre de la biblioteca, en los espacios de la cocina y la bodega, correspondientes a las zonas destinadas al aula didáctica.

En la fase de instalación del dispositivo, la inspección inicial había evidenciado valores de humedad bastante elevados:

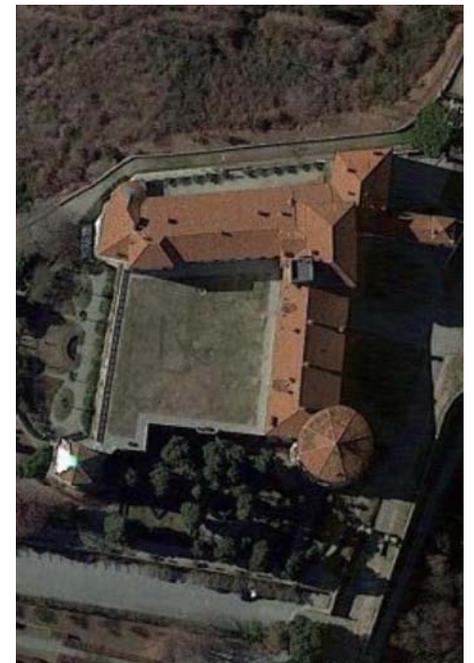
La actividad de deshumidificación de las paredes se monitoriza en intervalos de tiempo regulares mediante mediciones realizadas en los puntos definidos en la fase de instalación. Indicamos a continuación los datos registrados.

Comparación de datos entre mediciones iniciales y controles posteriores – medidas de ponderación entre tomas de muestras (efectuadas según la normativa UNI 11085: nov. 2003) Todas las columnas de mediciones realizadas en el momento de la instalación y en el primer y segundo control (9 columnas de medición denominadas “M1-M9”) se repitieron con tomas de muestras adicionales a diferentes alturas según el valor de humedad encontrado.

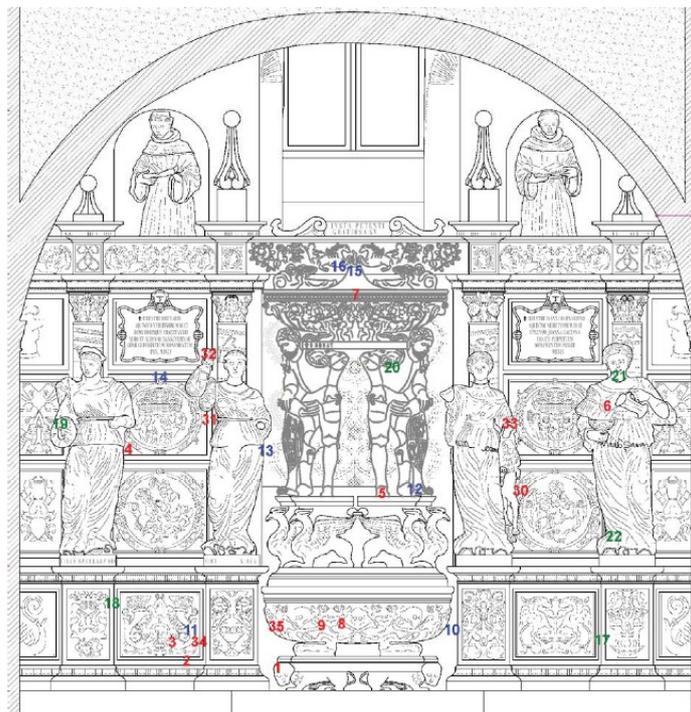
ABAMO Estado de los frescos y de los muros. Puntos de toma de muestras para las mediciones. Planimetría con el estado de las mediciones relativas a la humedad, tipos de sales, espesor de los muros y distancias máximas a secar.

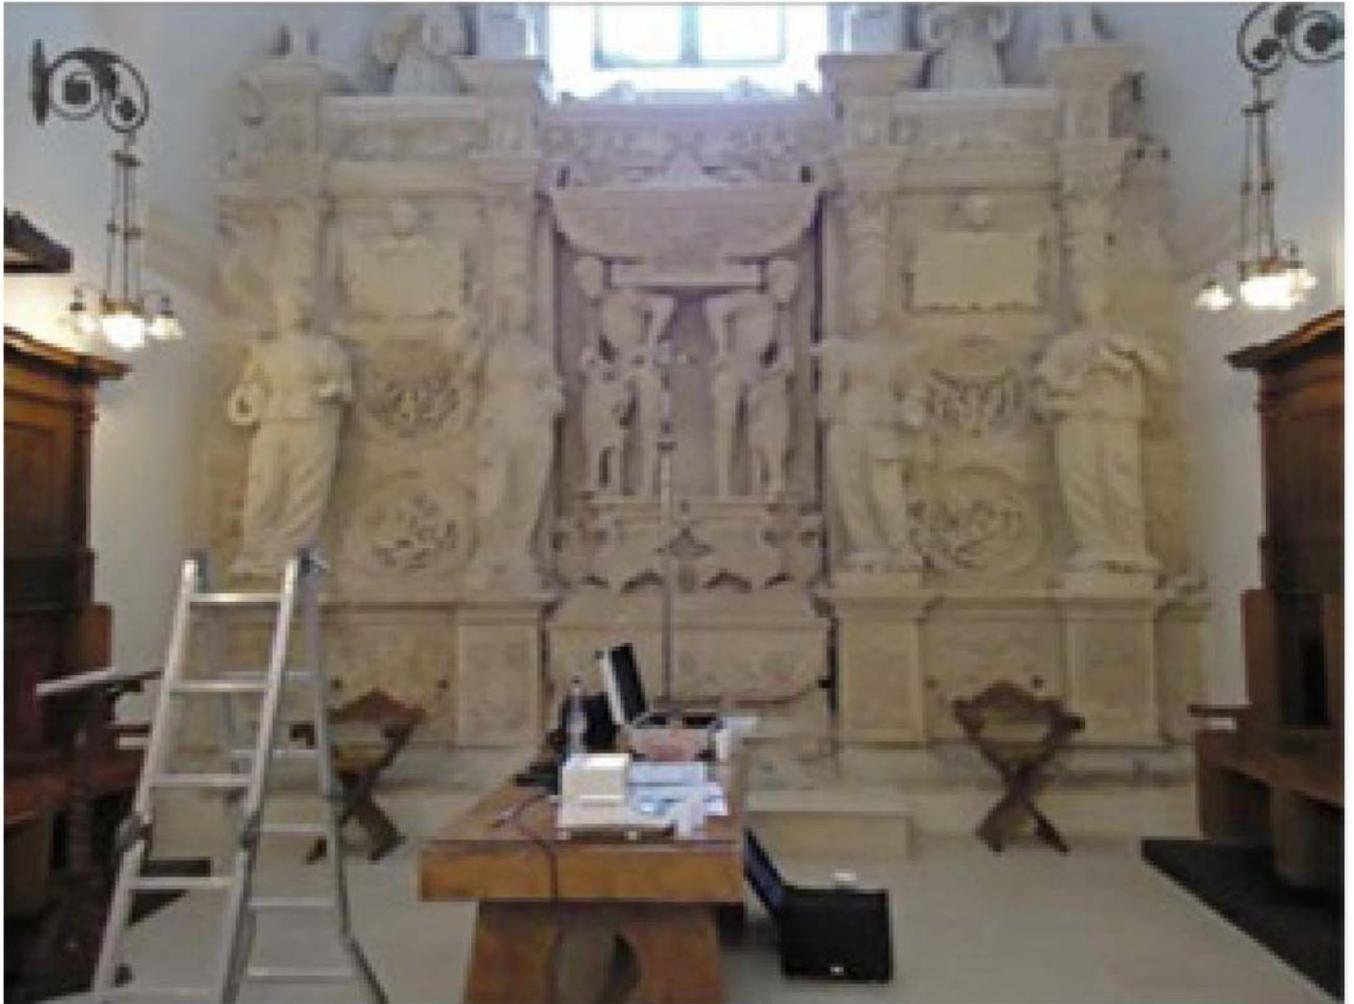
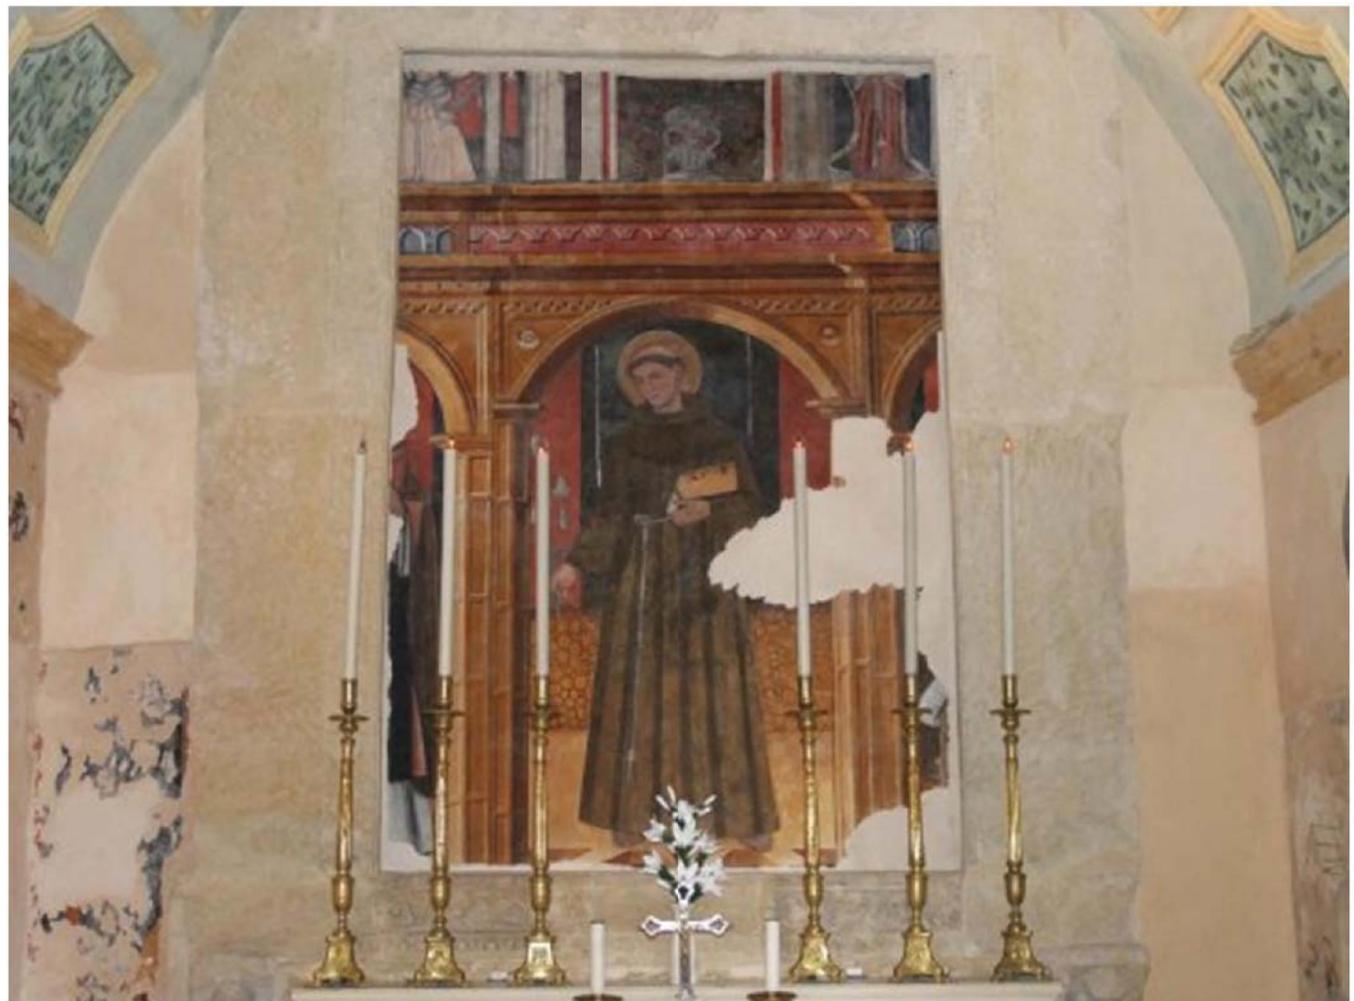
De conformidad con la normativa **UNI 11085: nov.2003**, se efectuaron mediciones que consisten en columnas de tomas de muestras ejecutadas a diferentes alturas respecto a la humedad observada. Este procedimiento permitió encontrar la presencia de humedad en el enlucido y en el interior de los muros.

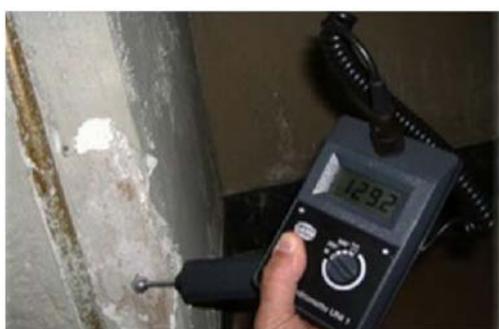
Análisis del clima Interior/Exterior con humedad relativa del aire y temperatura, con el objetivo de tener un cuadro general del edificio y evaluar su habitabilidad.

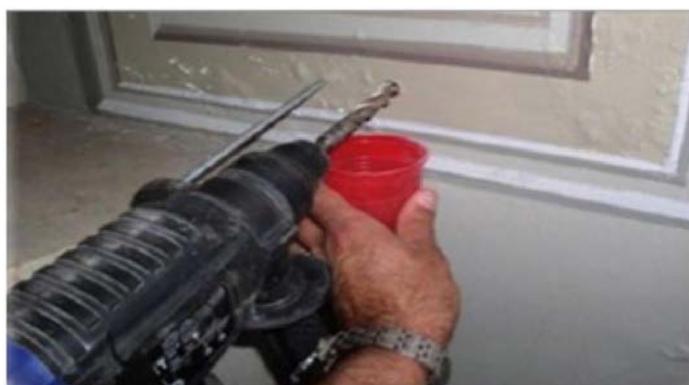
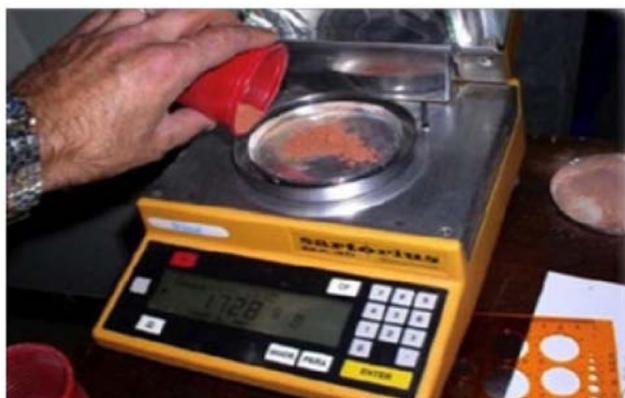
Toma de muestras para la **medición en profundidad** mediante el método de ponderación con toma de muestras, efectuado de conformidad con la normativa **UNI 11085:2003 del 01/11/2003**. A una profundidad de 10/15 cm., se toman muestras a diversas alturas de los diferentes muros.

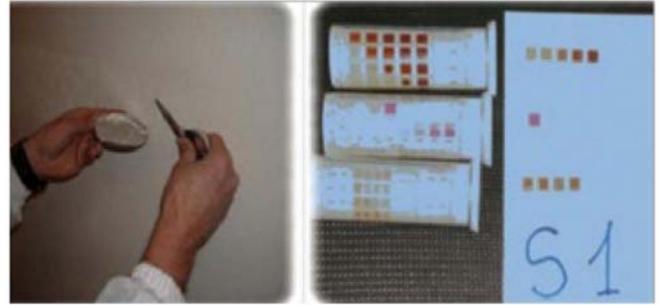
Análisis de las sales mediante reactivo químico con toma de muestras del muro para determinar el tipo y la cantidad de sales disueltas que pueden causar problemas durante la reestructuración. Cloruros, nitratos y sulfatos son las familias de sales más frecuentes. Al evaporarse el agua, las sales se cristalizan y aumentan su volumen en un 1400% con impulsos de casi 80 kg/cm². Antes de restaurar los enlucidos dañados, es esencial entender qué sales están presentes y a qué concentraciones.

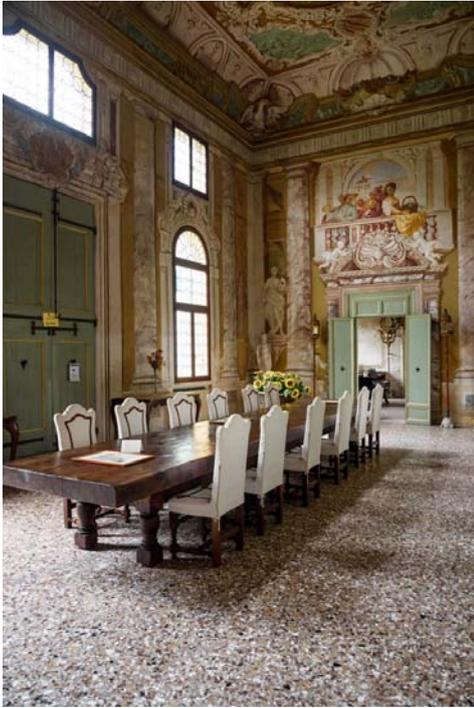
Tras una fase de análisis visual, pasamos a la parte técnica y efectuamos las mediciones con un higrómetro de profundidad, un dispositivo capaz de registrar valores exactos de lo que sucede en el interior de las paredes mediante datos y mediciones.

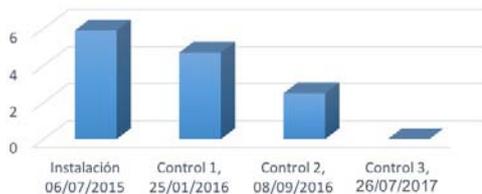
Mediciones Punto M1

■ % humedad

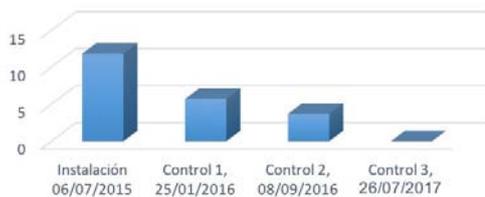
Mediciones Punto M2

■ % humedad

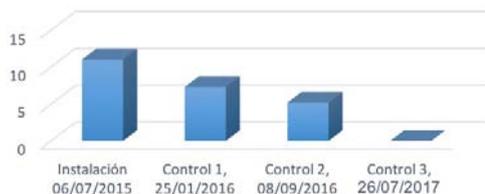
Mediciones Punto M3

■ % humedad

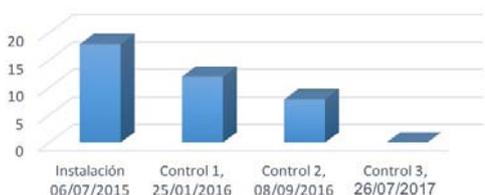
Mediciones Punto M4

■ % humedad

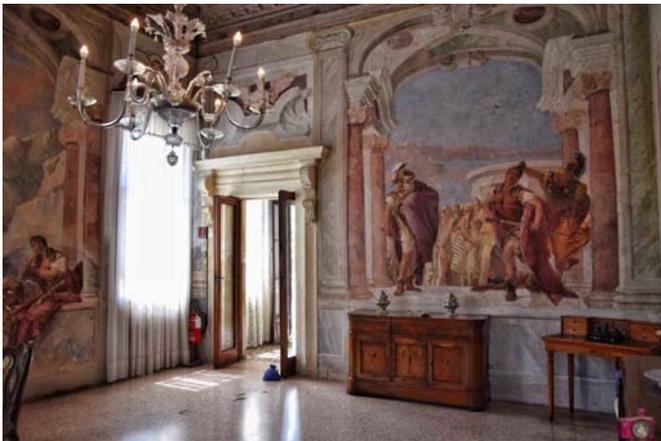
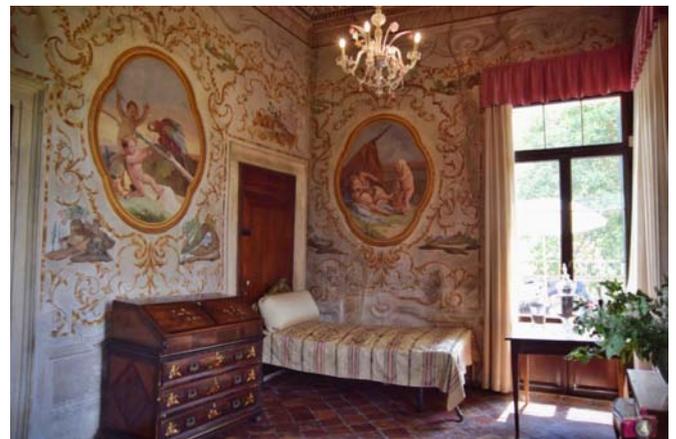
¿Pero qué es la humedad de ascenso capilar? ¿Y dónde se produce este problema? Cuando los edificios presentan paredes en contacto con el terreno que no están correctamente aisladas, pueden aparecer casos de ascenso capilar. Los signos visibles de este fenómeno son desconchones de la pintura o del enlucido, así como la aparición de eflorescencias salinas sobre las partes desconchadas.
