**ESCUELA TÉCNICA SUPERIOR  
DE ARQUITECTURA DE MADRID**

**RECUPERACIÓN DE LA CAPACIDAD MECÁNICA EN  
PIEZAS DE MADERA SOLICITADAS A FLEXIÓN EN  
ESTRUCTURAS TRADICIONALES OPERANDO POR LA  
CARA SUPERIOR MEDIANTE REFUERZOS Y PRÓTESIS  
METÁLICAS**

**TESIS DOCTORAL (TOMO I)**

**2007**

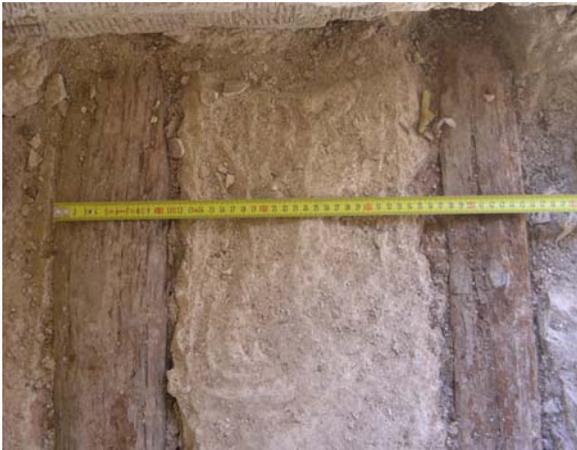
Figura nº 3.2

Extremo de forjado situado junto a una terraza plana y descansando sobre un cerramiento. La humedad a la que ha estado expuesto desde hace más de 100 años y la falta de mantenimiento ha llevado a la aparición de hongos de pudrición parda húmeda afectando la cara superior de las escuadrías pero conservando la consistencia pasados 2 centímetros hacia el interior de la pieza. Como puede comprobarse la distancia entre las viguetas es reducida (37 cm en este caso) si la comparamos con los 65 cm usados actualmente en estructuras de hormigón y metálicas. Así mismo es observable la variabilidad de dimensiones entre dos piezas contiguas en lo que al ancho se refiere.

Habitualmente contienen viguetas de madera de pequeña escuadría (**Figura nº 3.2**) 100-150 mm de ancho y variable de dimensión de unas de otras en el mismo paño.

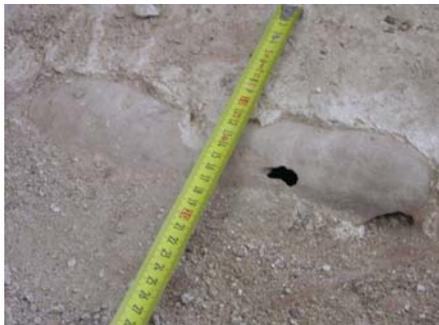
Figura nº 3.3

Entrevigado típico de edificio antiguo del casco antiguo de Madrid, consistente en la disposición de vasijas de arcilla cocida (botellas cerámicas) en los entrevigados y envuelto de yesos y cascotes. La idea es la misma de las bovedillas cerámicas de los forjados de hormigón. La técnica hacía la necesidad de aligerar el cuerpo que forma el forjado. Este sería el antecesor de los grandes aligerados de la losas de hormigón armado, los cilindros de poliestireno expandido tan usado en la obra civil de pasos elevados y carreteras.

Los entrevigados suelen estar constituidos por pasta de cemento y yeso o por elementos aligerados (**Figura nº 3.3**) en forma de vasijas o botes cerámicos, muy comunes en el Madrid del XVIII.

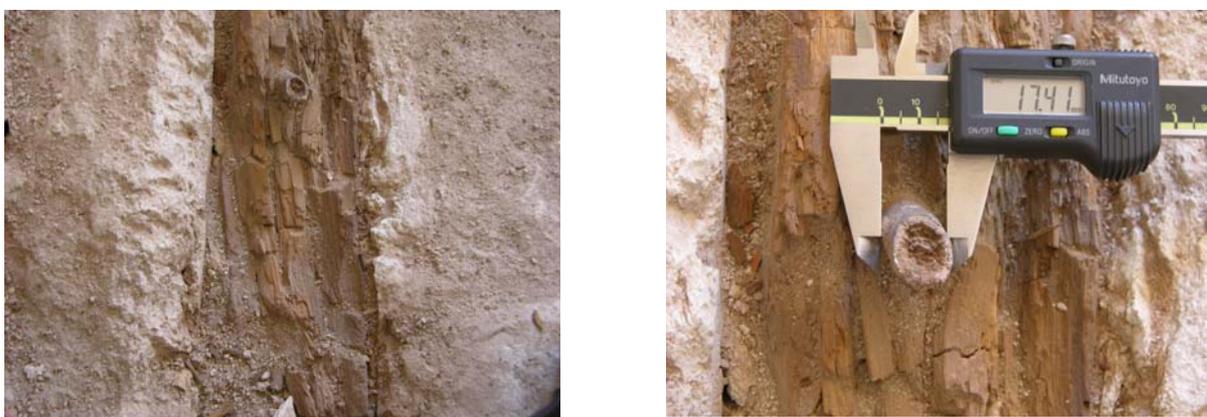
Figuras nº 3.6 y nº 3.7

Vigueta de forjado de vivienda con más de 100 años de antigüedad perteneciente a un edificio entre medianería en el casco histórico de Madrid. La pudrición visible se debe a la fuga constante de humedad desde un aseo y una cocina localizadas justo encima y que han generado una humedad sostenida muy por encima del 20% en lo que a la madera se refiere. El deterioro se materializa en una pérdida de masa física que rehunde la pieza de madera respecto del entrevigado que está conteniendo la estructura y acodalándola.

El color pardo característico de este tipo de pudrición se debe a la pérdida de celulosa (blanca) quedando la lignina (marrón) presente. Pese a la rigidez que proporciona la lignina al no existir celulosa la resistencia mecánica del conjunto es inexistente en la zona donde se ha producido la degradación.

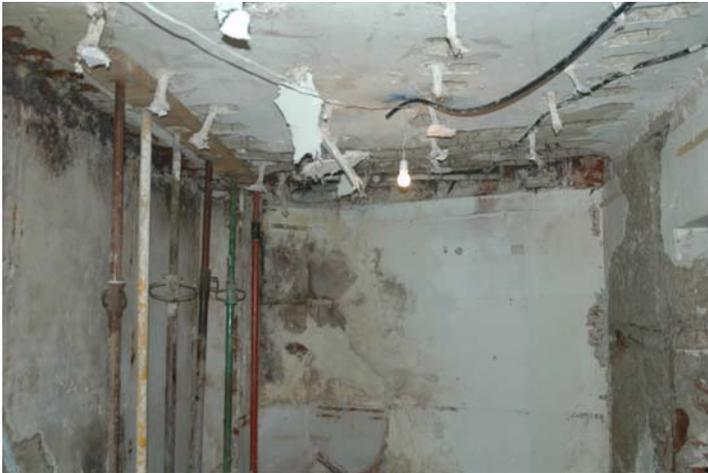
**Figura nº 3.8**

En esta figura se puede comprobar cómo se descuelgan grupos de dos o más viguetas cuando se producen pudriciones por humedades sostenidas en el tiempo. En este caso el foco de humedad es una bajante interior y que filtra sistemáticamente sobre todo en el forjado de techo de planta baja. En este caso además los servicios municipales ante una denuncia aparearon el forjado de la planta baja ante el riesgo de colapso del mismo.

Al ser localizadas, las humedades causantes afectan generalmente a los extremos de piezas (**Figura nº 3.8**). Esto se debe a la disposición de los baños y cocinas que se sitúan junto a cerramientos y por tanto sobre extremos de forjados.

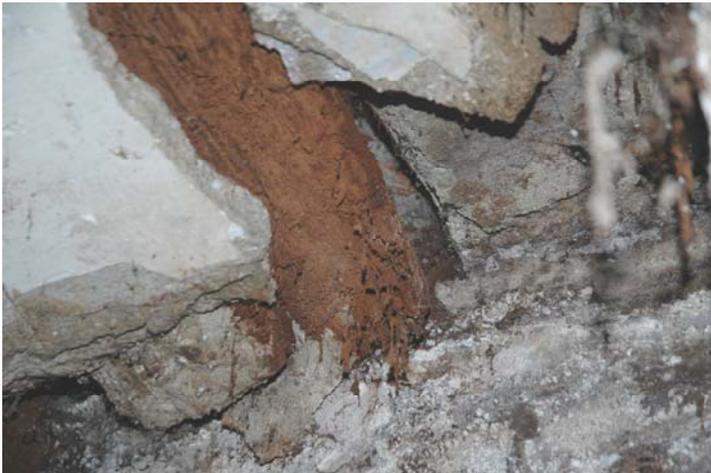
**Figura nº 3.9**

Detalle de vigueta atacada por pudrición en la zona del apoyo en el muro de carga y supuestamente sobre una carrera que obviamente y dado el grado de ataque se encontrará en las mismas condiciones de pudrición.

Otro caso muy común de este tipo de procesos corresponde a las viguetas pegadas a cerramiento de edificación (**Figura nº 3.9**) y muy especialmente a aquellas que coinciden con el hueco de salida a la terraza.

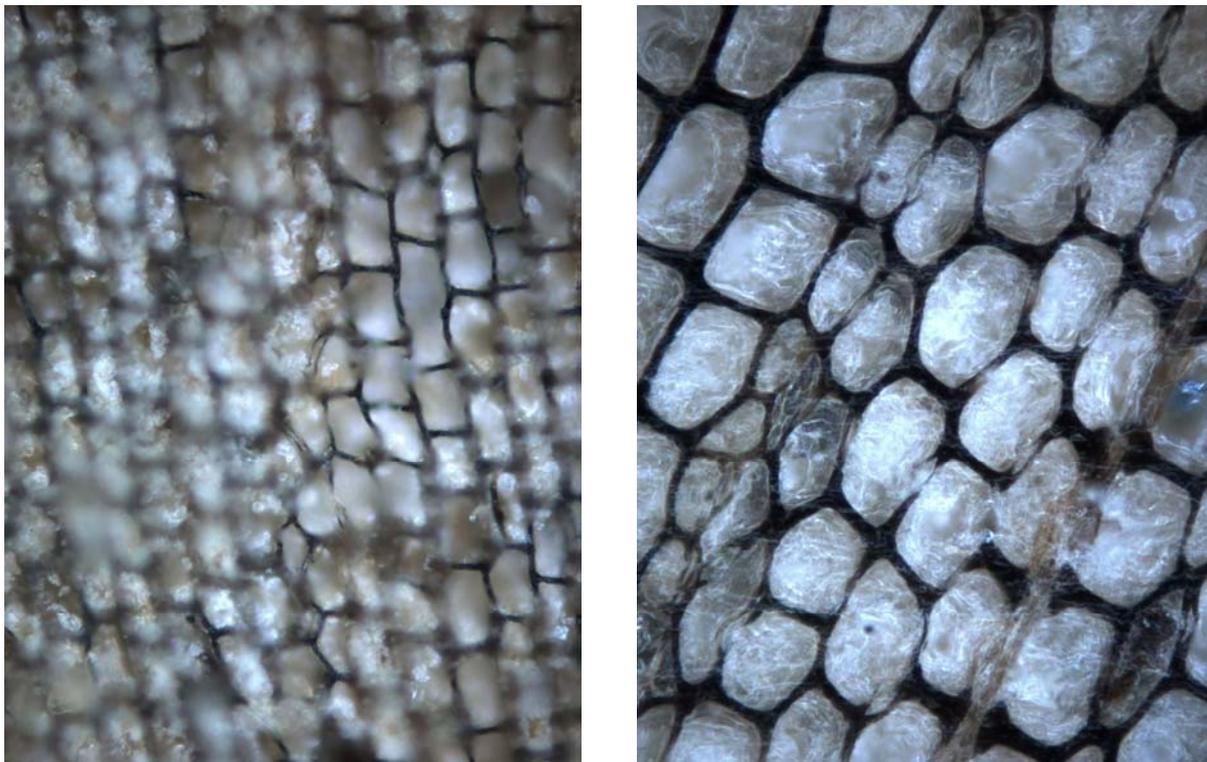
Figuras nº 3.10 y nº 3.11

Ya con pocos aumentos se detecta la degradación de la pared de las fibras y su reducción (**Figuras nº 3.10 y 3.11**).

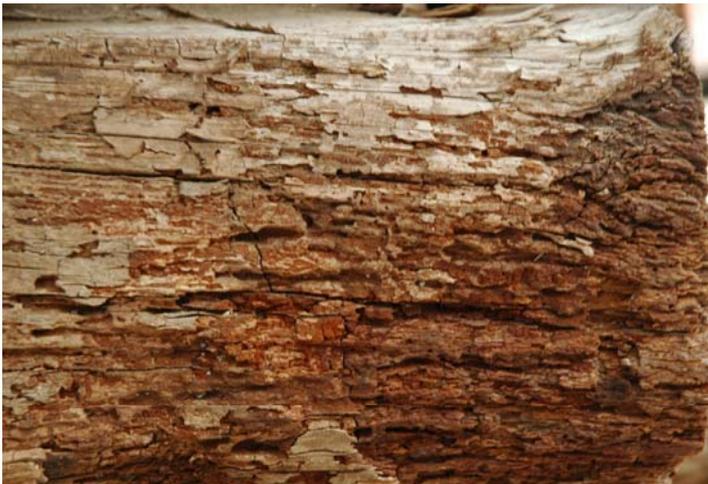
**Figura nº 3.12**

Ejemplo de viga de forjado de gran escuadría atacada por pudrición parda seca.

Por otro lado la “pudrición parda seca”, concretamente la *Merulius Lacrymans*<sup>15</sup>, afecta a maderas localizadas en lugares mal ventilados, cabezas de vigas (**Figura nº 3.12**) empotradas en muros, producidas por hongos cuyas hifas son capaces de transportar el agua desde los lugares húmedos hasta la madera seca.

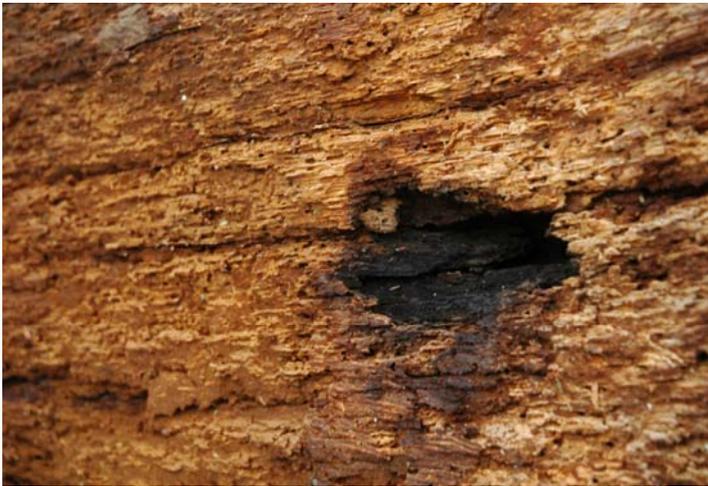
**Figura nº 3.13**

En la tercera etapa la larva se convierte en pupa cerca de la superficie para finalmente romper la madera en forma de pequeños agujeros (**Figura nº 3.13**) al completarse la transformación a adulto o imago y volar hacia el apareamiento (Peraza, 2001).

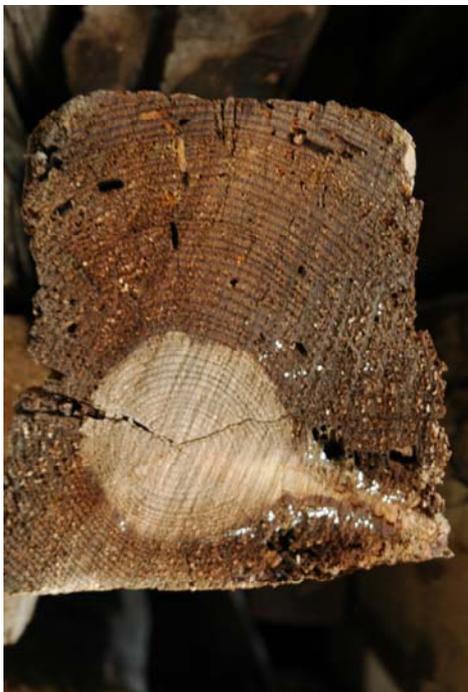
**Figura nº 3.15**

En esta figura se puede comprobar el alto porcentaje de albura frente a duramen y el ataque de insectos de ciclo larvario con orificios de salida en la misma testa. Denota por tanto que la pieza de vigueta se encontraba en unas condiciones de humedad elevadas y temperaturas idóneas para el desarrollo de estos organismos. La figura es de una vigueta de forjado de edificio demolido con las dos entalladuras laterales practicadas para recoger la socarrena. La humedad que se observa se debe a que su almacenamiento tiene lugar a la intemperie

Cómo ya hemos descrito antes, los ataques de insectos de ciclo larvario en vigas y viguetas puede llegar a ser demoledor. Pese a ello, en un porcentaje muy alto, dichos ataques se concentran en franjas del borde externo de las piezas (**Figura nº 3.15**), generalmente donde se ubica la albura y que por la testa de las piezas se distingue claramente por un cambio de

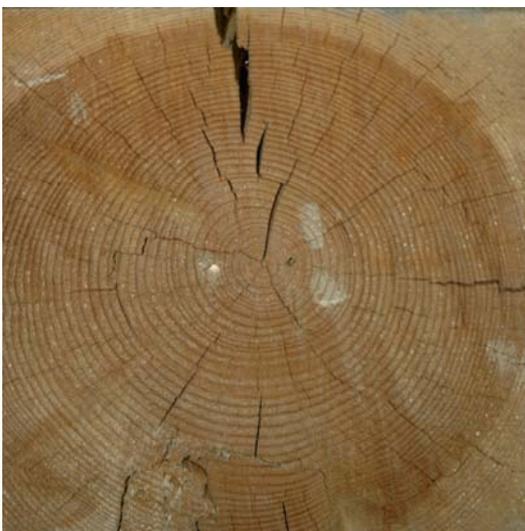
**Figura nº 3.16**

En esta figura se puede comprobar el cambio de coloración que se produce entre el duramen (en el interior) y la albura (exterior). La parte del duramen corresponde a la zona donde los canales de transporte de fluidos ha solidificado haciendo esta zona más trabajosa en la elaboración de galerías por parte de la larva. Sin embargo la parte de la albura, con un contenido de humedad mayor posee mucha menor dureza y es la zona de ataque por excelencia. También se pueden comprobar algunas fendas radiales, que son huecos idóneos en los que se pueden depositar tanto las esporas como la propia deposición de huevos de insecto a través del mencionado ovíscapto. La figura pertenece a una viga de escuadría 180x200 utilizada en los ensayos de la presente tesis.

coloración de una zona más clara (albura) a otra más oscura correspondiente con el duramen<sup>16</sup> (**Figura nº 3.16**).

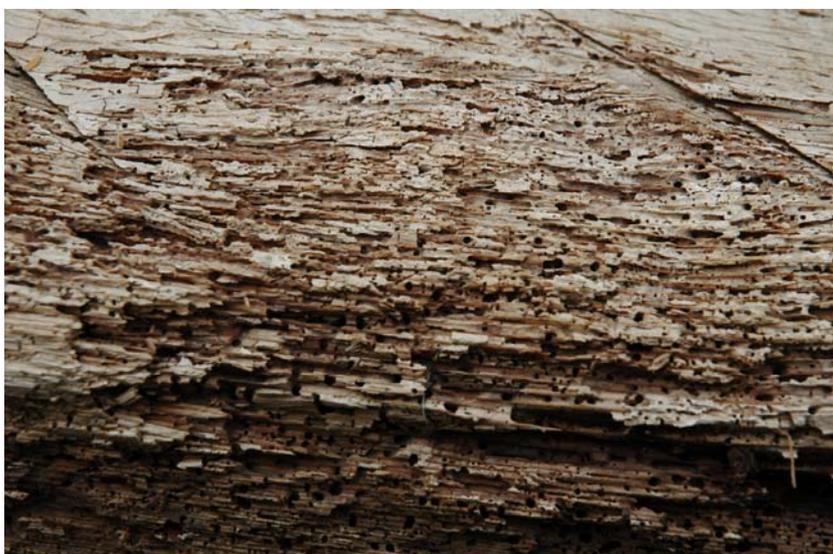
**Figura nº 3.17**

Viga de forjado de madera atacada por anóbidos. Es importante recordar que los agujeros de salida no implican necesariamente ataques distintos, pudiendo ser aprovechados por otros congéneres para la salida del interior de la galería una vez que pasan de larva a imago.

**Ciclo larvario:** de 8 meses a 3 años, con reducción sensible cuando existe calefacción (2 generaciones en un año). Colocación de huevos (entre 20 y 40 de media) en zonas rugosas o en las mismas perforaciones que insecto adulto practica en su salida (**Figura nº 3.17**). El huevo tarda 2 semanas en eclosionar y la larva una vez llegado al período de empupamiento tarda dos semanas en convertirse en adulto.

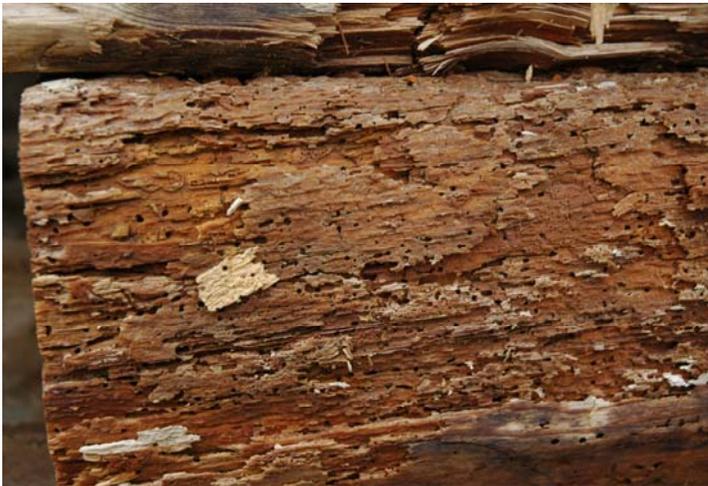
**Figura nº 3.18**

Suelen acompañar a los ataques (**Figura nº 3.18**) de hongos de pudrición y prefieren bajas temperaturas. El insecto adulto aparece a finales de mayo o principios de junio, de 2.5 a 4 mm de longitud, con color castaño rojizo hirsuto y pelo amarillo. Élitros estriados de forma regular. La forma del agujero suele ser circular y tener un diámetro de 1 a 3 mm.

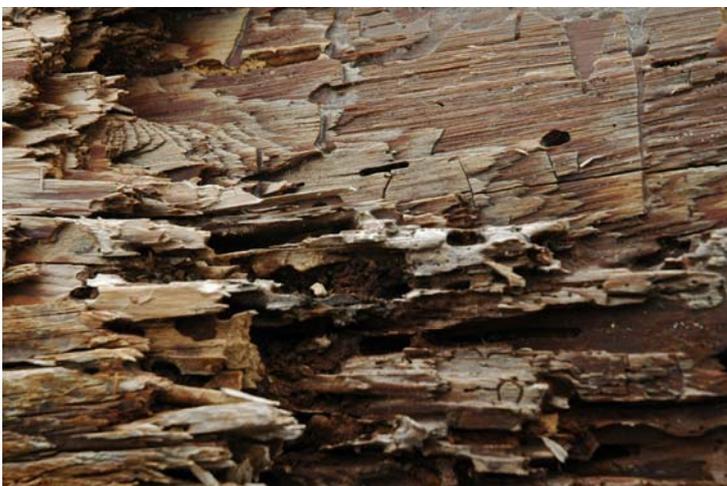
**Figura nº 3.20**

Galerías formadas por insectos de ciclo larvario del orden de los Cerambycidae, conocido vulgarmente como "carcoma grande".

**Ciclo larvario:** Varía mucho, de 2 a 10 años. Lo común es que dure entre 4 y 6 años (Figura nº 3.20).

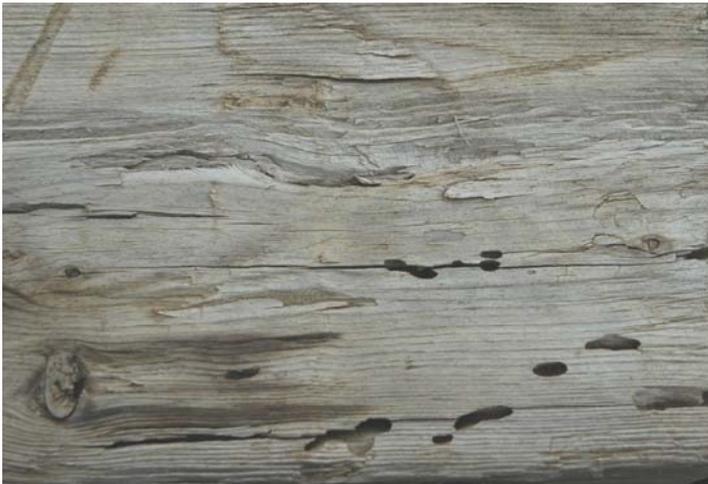
**Figura nº 3.21**

**Daños en la pieza de madera:** Afectan únicamente a las coníferas (**Figura nº 3.21**), preferentemente la albura atacando a veces al duramen. El valor nutritivo de la albura de la madera decrece con la antigüedad de la pieza por lo que estas tienen menor riesgo aunque no están exentas (Liotta, 2000). El vuelo del insecto adulto aparece entre julio y septiembre, y su tamaño va de los 17 a los 25 mm, color negro o marrón oscuro.

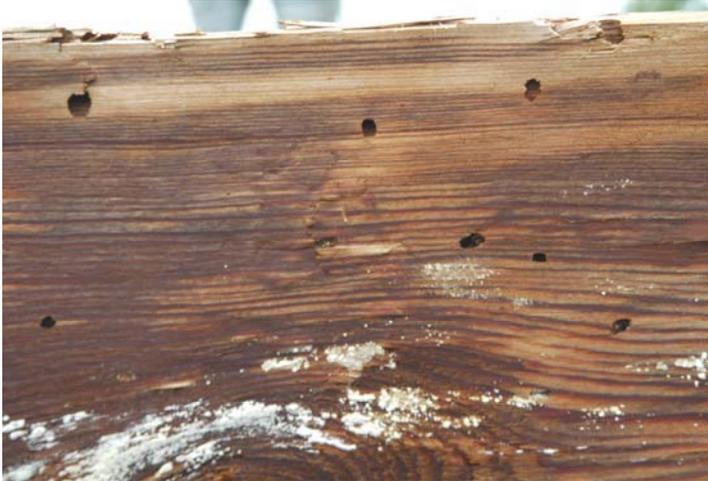
**Figura nº 3.22**

Orificios de salida de curculiónidos en viga de madera de gran escuadría.

El más común es el *Hexarthrum exiguum* B. Este insecto (**Figura nº 3.22**) pertenece al orden de los “Coleópteros” y familia de los Curculiónidos. Se le conoce vulgarmente por gorgojo. Hasta hace veinte años confundido con los anóbidos.

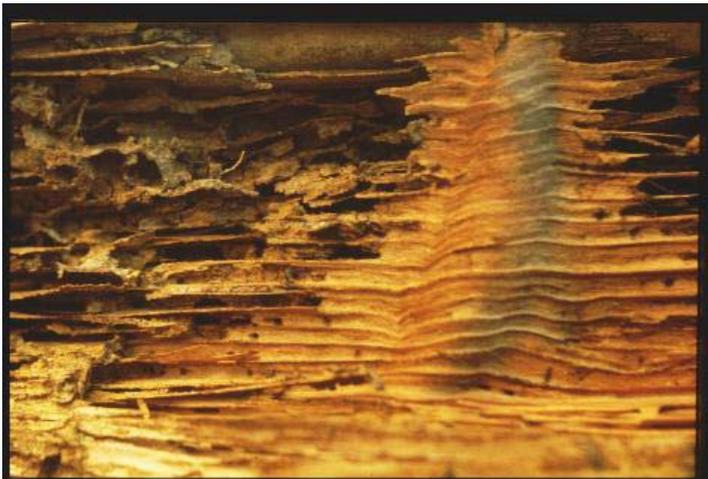
**Figura nº 3.23**

Galerías formadas en piezas de madera por las termitas. (Fuente: María Ángeles Navarrete .MEC-INIA).

Otra característica de las termitas es su huida de la luz debido a la falta de pigmentación de su piel. La insolación directa mata a obreros y soldados. Construyen galerías para su avance amasando con saliva granos de polvo, carcoma o excrementos. Dichas galerías (**Figura nº 3.23**) son impenetrables a la luz.

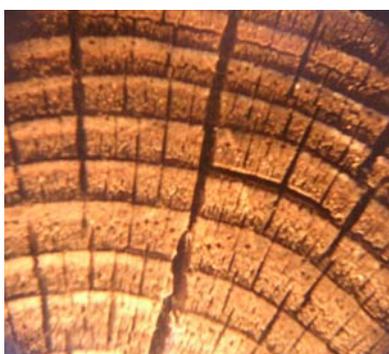
**Figura nº 3.24**

Aspecto que presenta la testa de una vigueta de madera localizada en pasarela peatonal a la intemperie en zona marítima. Existe una retracción por secado y exposición a los rayos solares que hace que se habrán los radios y anillos.

Generalmente y dado el carácter de compartimentación de espacios interiores que los forjados tienen en la edificación, excepto en casos muy concretos, quedan resguardados de este tipo de agentes. Bien es cierto que existen forjados o estructuras de viga y viguetas que pueden estar localizados (**Figura nº 3.24**) de manera que sufran la influencia del sol y la lluvia.

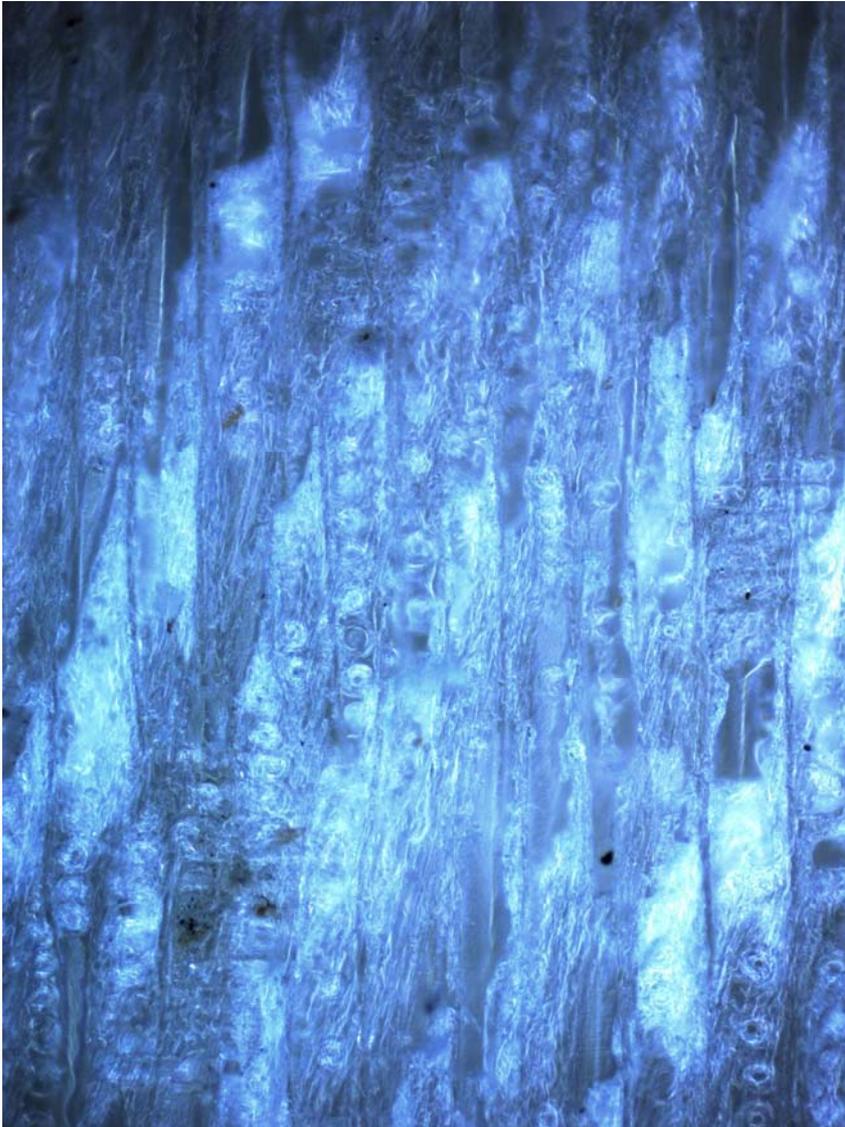
**Figura nº 3.25**

En la **figura nº 3.25** reconocemos las traqueidas (90 % del volumen xilemático total), las punteaduras (canalículos cerrados) localizadas en la paredes de la traqueida longitudinal. El aspecto de las traqueidas es alargado con las extremidades truncadas oblicuamente.

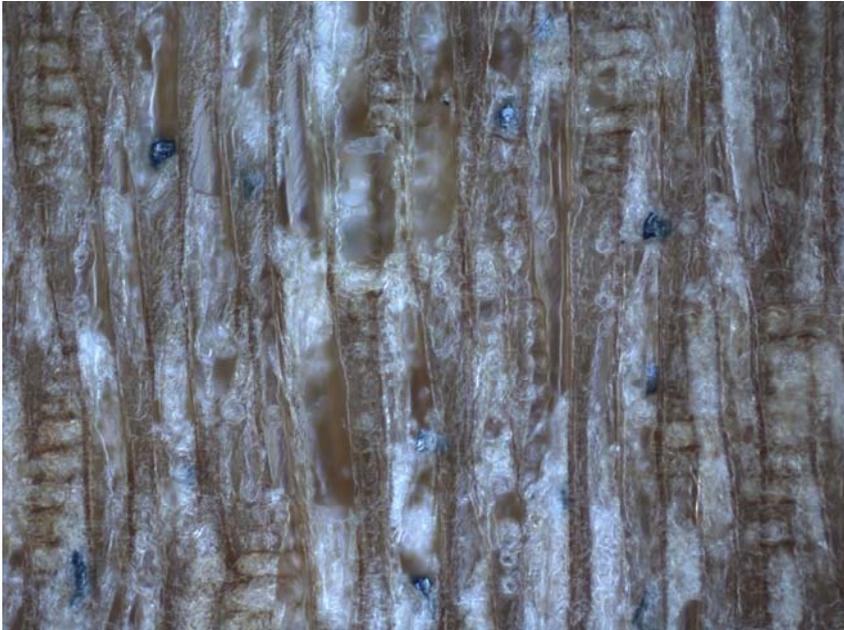
**Figura nº 3.27**

Microfotografía 200x de madera antigua. Corte paralelo a la fibra.

En el corte longitudinal de la madera vieja sin atacar (**figura nº 3.27**) se observa un aspecto de más contraste debido principalmente al aspecto más oscuro de esta madera.

Por lo que refiere a los elementos anatómicos son del mismo tipo que en la madera nueva, con los grados de homogeneidad de las traqueidas longitudinales, canales resiníferos.

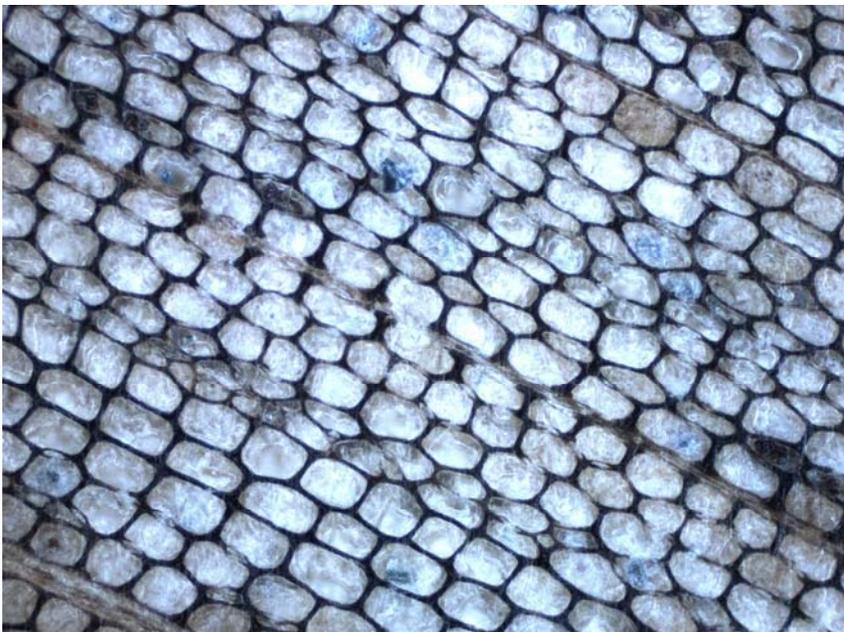
**Figura nº 3.28**

No se observa deterioro del material xilemático, espesores de paredes (**figura nº 3.28**) de traqueidas normales y alguna inclusión aislada de resina.

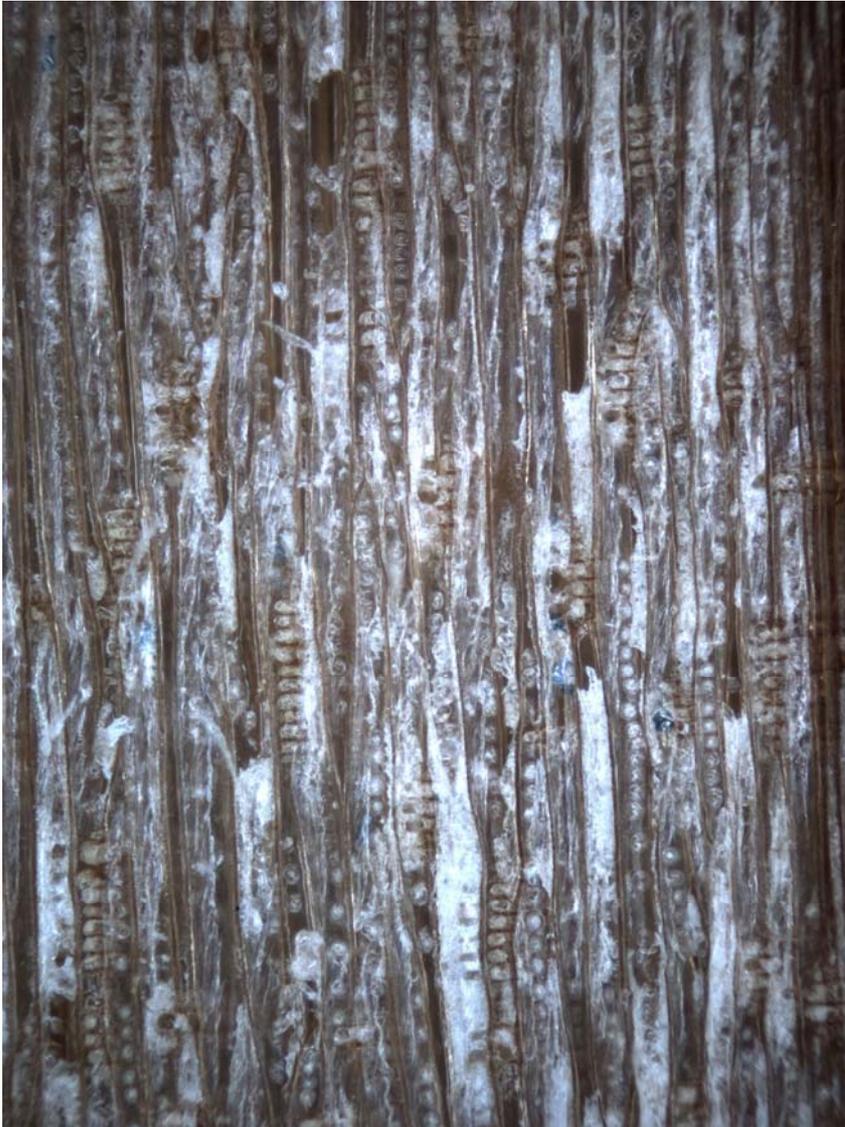
**Figura nº 3.29**

Microfotografía 200x de madera antigua atacada por carcoma.

En el corte longitudinal de la madera vieja atacada por carcoma (**figura nº 3.29**) se observa un aspecto muy similar al de la madera sin atacar.

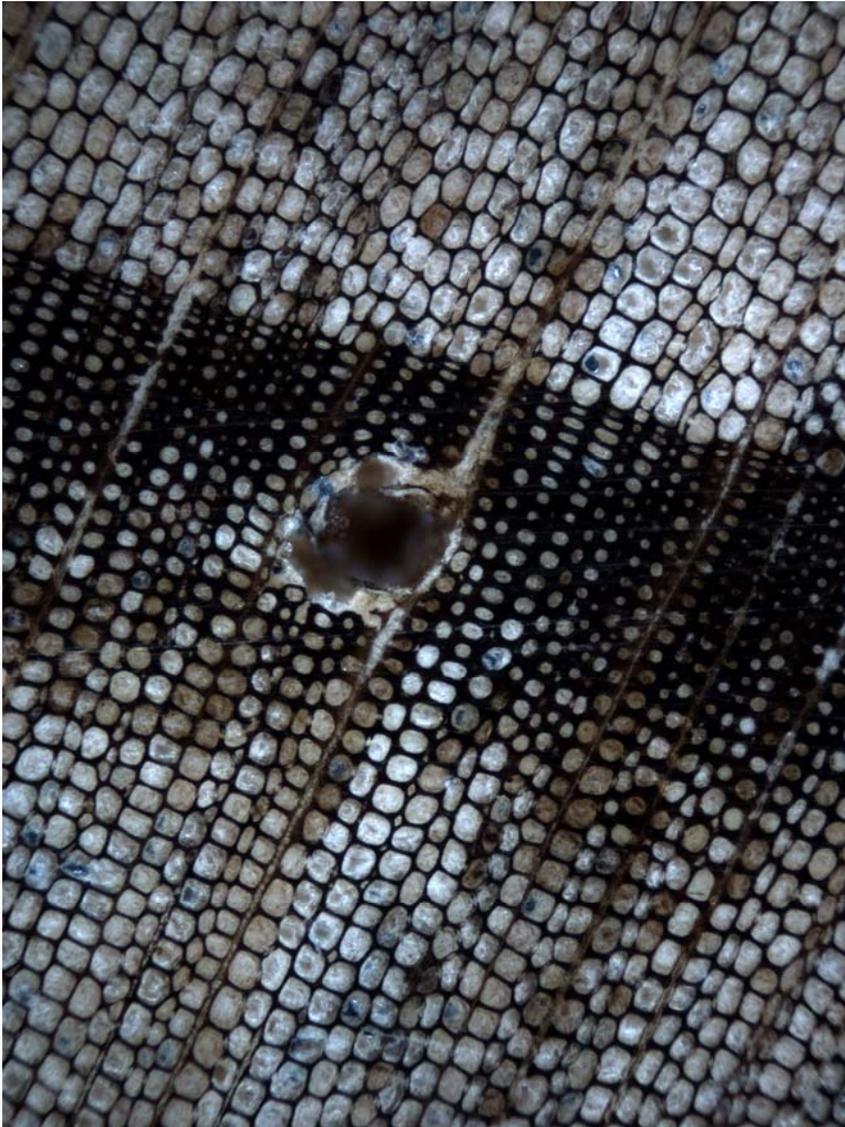
**Figura nº 3.30**

Microfotografía 100x de madera antigua atacada por carcoma.

Las galerías formadas por la larva (**figura nº 3.30**) son de poca densidad, es decir entorno a la galería existe material xilemático en buen estado. Todo ello dependiendo del tipo e intensidad de ataque.

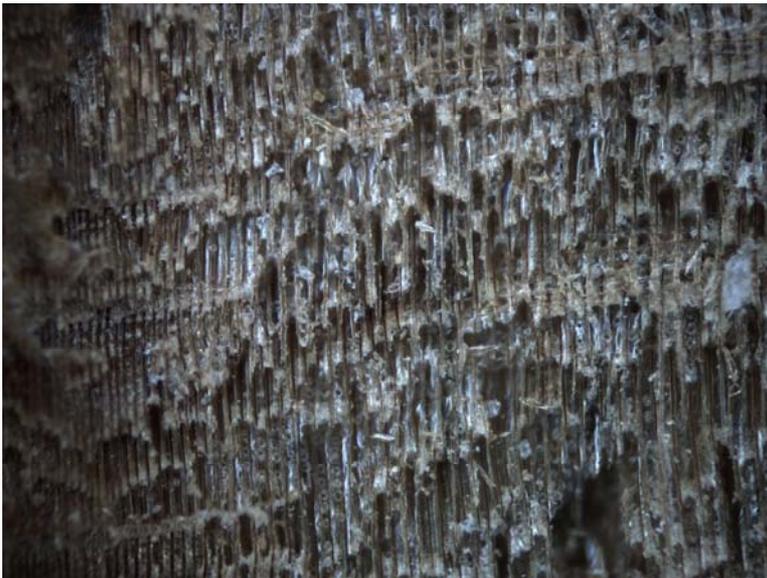
**Figura nº 3.31**

Sin embargo en el corte longitudinal de la madera vieja atacada por hongos de pudrición parda (**figura nº 3.31**) sí que se observa un deterioro del material xilemático, con interrupciones de las traqueidas longitudinales por eliminación de la celulosa.

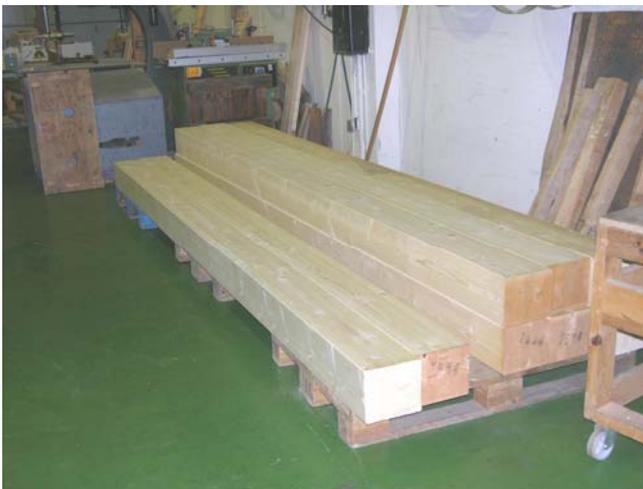
**Figura nº 4.1**

Piezas de madera laminada encolada de escuadría 180x200 y 4000 mm de longitud utilizadas para los ensayos de testigo y refuerzo que llevaron a cabo en el Laboratorio de Estructuras de Madera del CIFOR-INIA.

La madera laminada encolada (**Figura 4.1**) fue adquirida en la empresa RADISA. El origen del material es sueco de clasificación GL 24h. Las vigas son de 12 metros, cortadas según las dimensiones de los ensayos mediante moto-sierra.

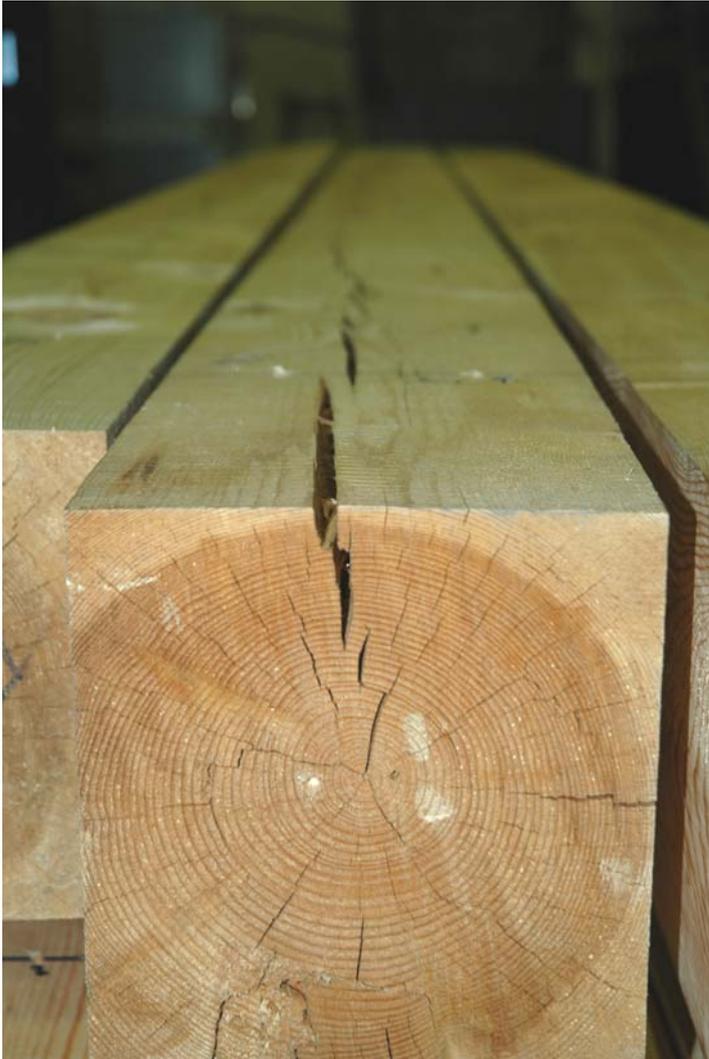
**Figura nº 4.2**

Aspecto de las piezas de madera de sierra ensayadas.

La madera de sierra (**Figura 4.2**) se obtuvo en el aserradero municipal del Espinar en Segovia. Dicho aserradero dispone de una producción en un 98 %, de pino silvestre, unos 15.000 m<sup>3</sup>/año. El grado de mecanización del aserradero es medio y la madera suministrada es de alto coeficiente de variación, de hasta un 40% (Díez y Fernández-Golfín, 1998). Se adquirieron 15 unidades de 180x200 y 4000 mm y se realizó en laboratorio un sistema de 3 lotes lo más homogéneos posibles desde el punto de vista mecánico.

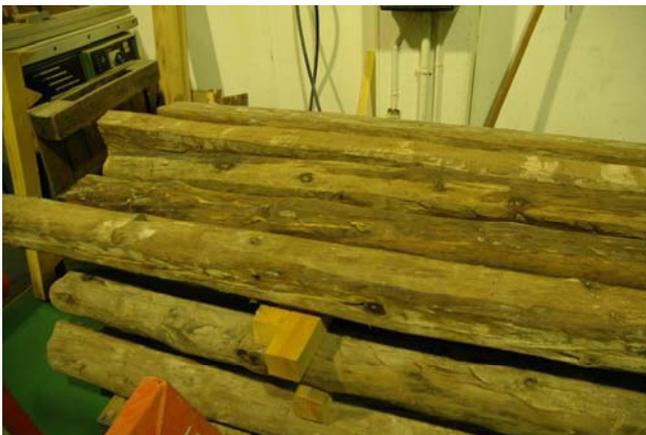
**Figura nº 4.3**

Piezas de madera antigua de escuadría media 130x150 y 3000 mm de longitud utilizadas para los ensayos de testigo y refuerzo que llevaron a cabo en el Laboratorio de Estructuras de Madera del CIFOR-INIA.

La madera antigua (**Figura 4.3**) de escuadría media de 130x150 mm con antigüedad por encima de los 120 años, se adquirió en un solar de la empresa DETECSA dedicada al acopio de materiales de la demolición de edificios antiguos. La madera procede de demolición y recuperación de materiales de edificios del Casco Histórico de Madrid.

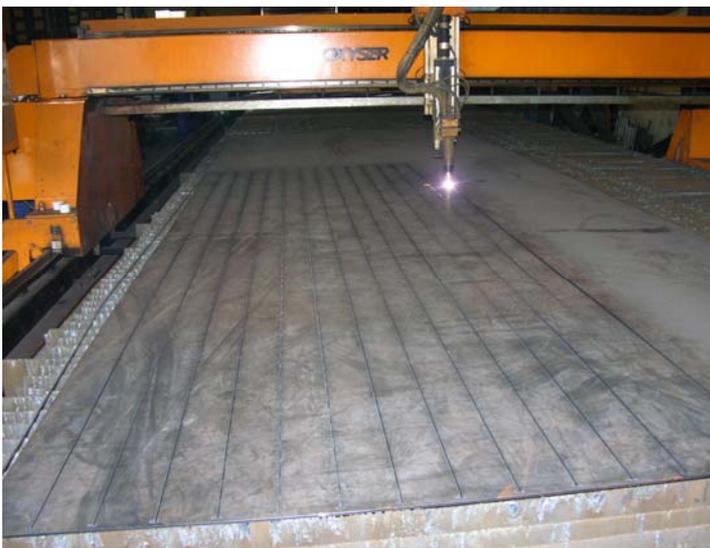
**Figura nº 4.4**

Plancha de acero de 4 mm sobre mesa de corte por plasma. En esta figura se están cortando las pletinas de las chapas de refuerzo que luego se soldarán.

El acero ha sido cortado, a partir de chapas (**Figura 4.4**), mediante máquina de plasma, debido a la problemática del oxicorte en espesores tan delgados como los empleados en las piezas de ensayo. El sobrecalentamiento es muy localizado de la zona de corte y asumible por el material. Si bien se produce un templado parcial de las zonas próximas a la incidencia del haz que en el caso de retaladro de la chapa puede ocasionar ciertas dificultades<sup>28</sup>.

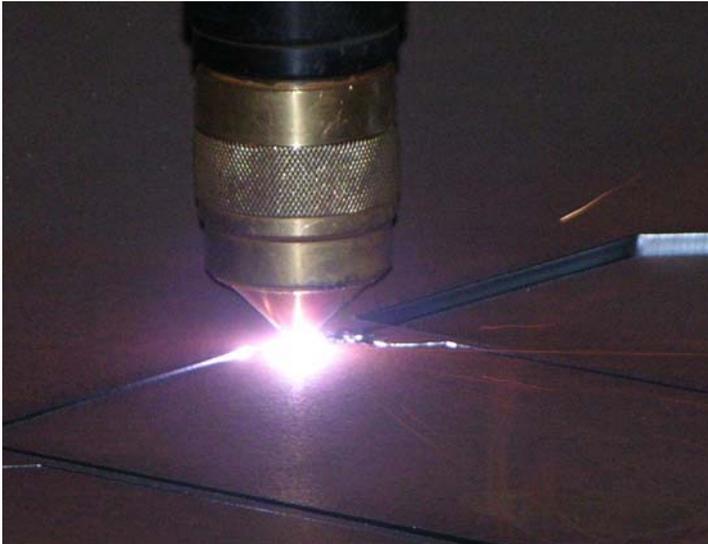
**Figura nº 4.5**

Cabeza de corte por plasma en donde se puede comprobar como se concentra la energía para producir el corte de la chapa.

El proceso se basa en la concentración de la energía (**Figura nº 4.5**) mediante el estrechamiento del arco eléctrico por medio de una tobera de estrangulamiento que debe ser refrigerada en todo momento.

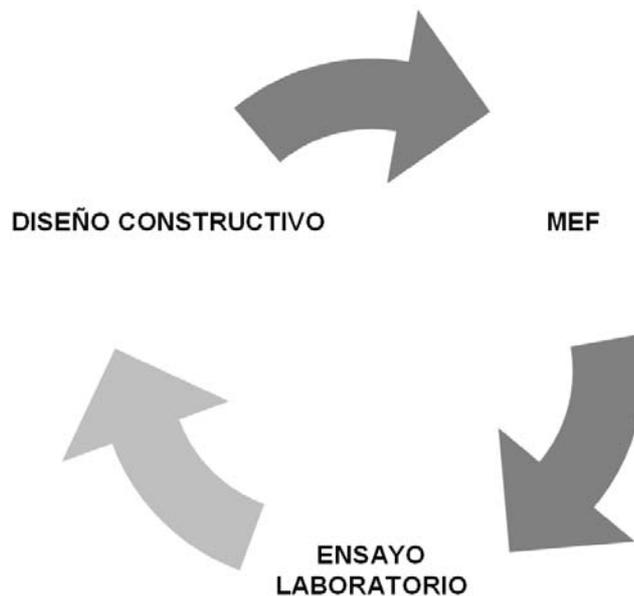
Figura nº 4.10

Pese a ello el sistema, como podremos comprobar, se puede retroalimentar (**Figura 4.10**) de manera que el paso decisivo de la fase de ensayo puede devolver los resultados a la fase de diseño para volver a inicial el ciclo.

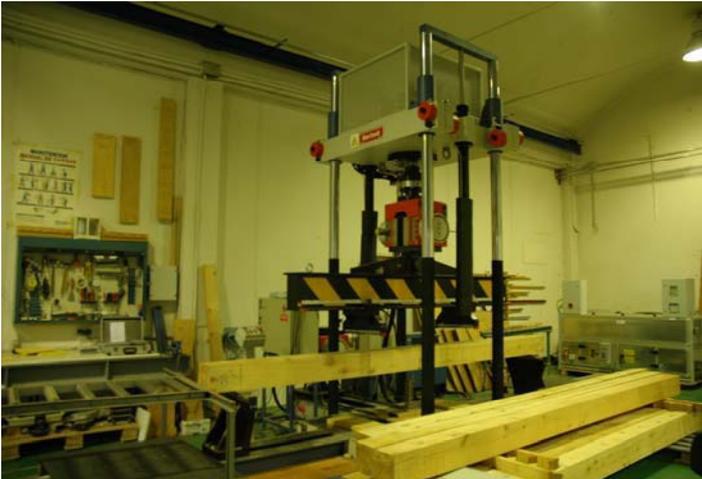
**Figura nº 4.14**

El laboratorio de estructuras del INIA, está dotado de dos máquinas universales de ensayos Ibertest (**Figura nº 4.14**), con las cuales se llevaron a cabo las comprobaciones empíricas de los modelos. En el conjunto de ambas máquinas se dispone de potencia (y sus correspondientes células de carga) en un rango entre 0,5 y 600 kN (**Figura nº 4.15**).

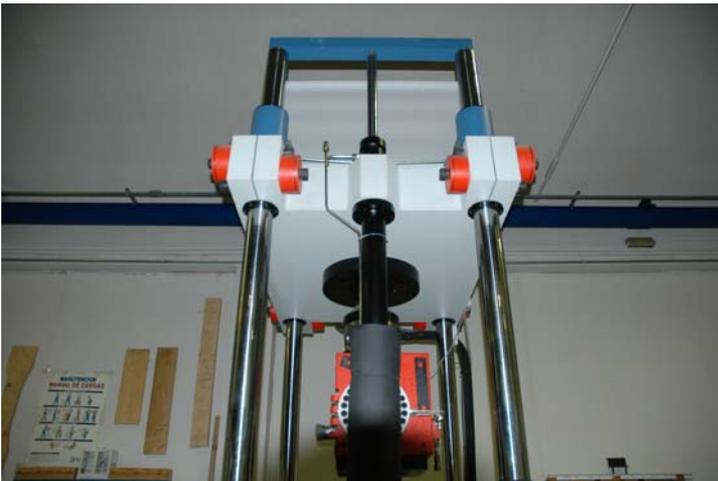
**Figura nº 4.15**

Célula de carga de la máquina universal de ensayos Ibertest.

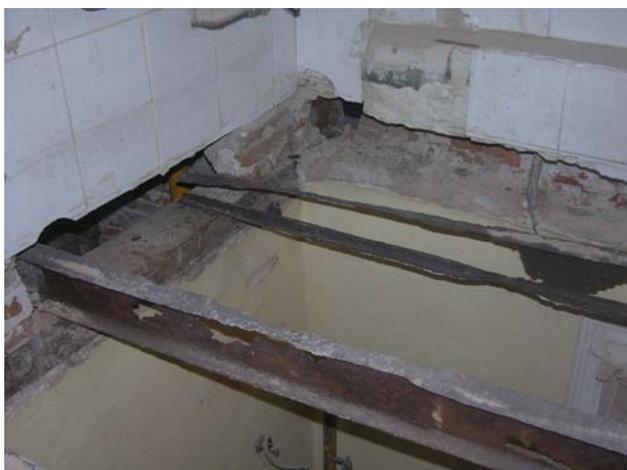
**Figura nº 4.19**

Corrosión y desaparición casi completa de la sección de acero de IPN localizada en forjado de edificio antiguo en la zona de cocina. Uno de los problemas más graves de este tipo de ataques corrosivos de humedad es que los derrumbes a diferencia de lo que ocurre en la madera, no avisan mediante crujidos sino que se producen de forma inesperada.

Hoy con la política de intervenciones en edificios históricos y en general de recuperación de tejidos de los cascos históricos (Maldonado y Vela Cossío, 1998), encontramos forjados sustituidos en acero en zonas húmedas que tras escasos 5-10 años muestran el aspecto de la **Figura nº 4.19**.

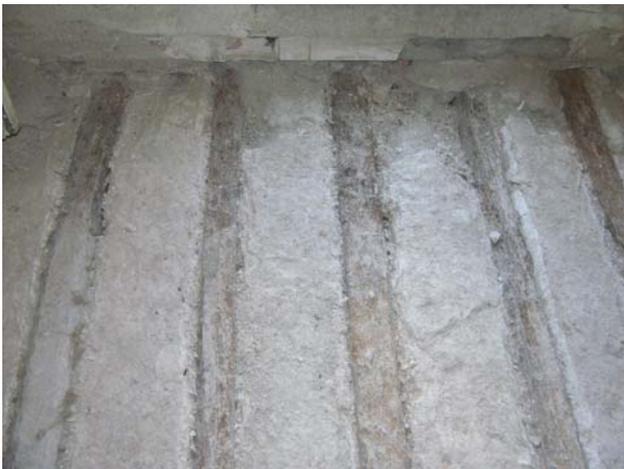
**Figura nº 4.20**

Ataque de hongos de pudrición parda húmeda por la humedad sostenida y provocada por las filtraciones a través del cerramiento. Es observable la entereza del forjado a pesar de que existe una pérdida de masa de madera en las viguetas en esa zona de unos 20 mm

Esto contrasta con un forjado del mismo edificio que sufre el ataque por pudrición parda húmeda en la cabeza de las viguetas por filtraciones a través del cerramiento pudiendo ser reforzado sin necesidad de plantear demolición ni sustitución (**Figura nº 4.20**).

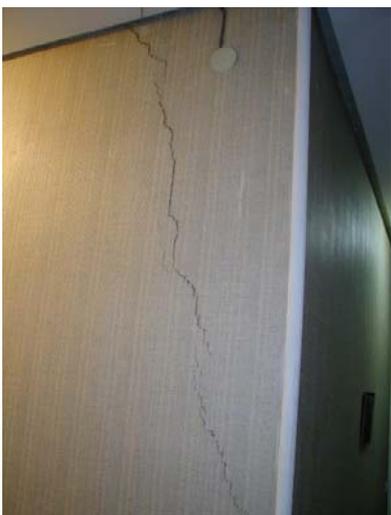
**Figura nº 4.21**

Arco de descarga en tabique de fábrica de ladrillo revestido de yeso y papel en edificio de 150 años de edad con estructura horizontal de forjados de madera de gran escuadría y estructura vertical de entramado madrileño a base de pies derechos y vigas de madera rellenos de fábrica de ladrillo.

Uno de los síntomas más característicos observables en los forjados de madera es la deformación que experimentan con el paso el tiempo. La deformación suele afectar a las tabiquerías (**Figura nº 4.21**) de los pisos superior e inferior formándose arcos de descarga sin que ello sea merma de la estabilidad de la estructura.

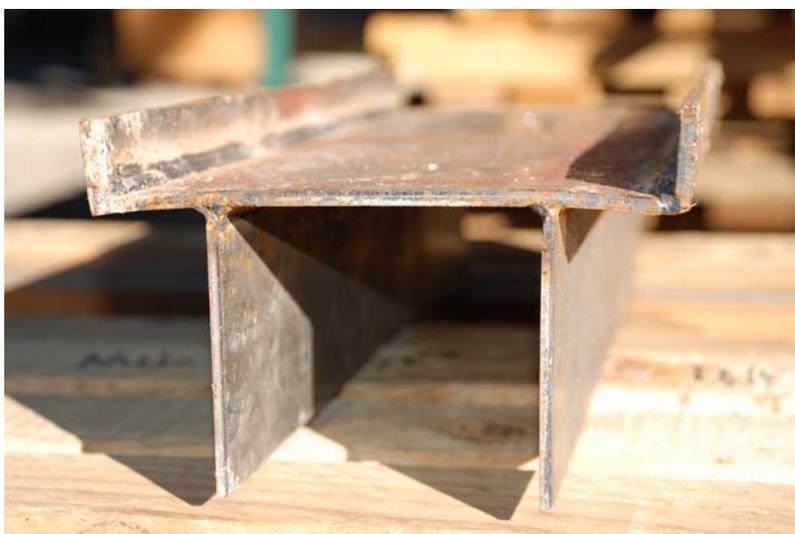
**Figura nº 4.34**

Prototipo de pieza fabricado para comprobar tolerancia. La separación entre las pletinas inferiores de la pieza no son las definitivas, y los cordones de soldadura son continuos provocando las deformaciones antes referidas.

El la soldadura de las distintas chapas de acero que componen la pieza se producen deformaciones por calentamiento local del metal. La formación de ángulos diferentes en signo en función de qué orden se siga en el proceso de soldadura hace a la piezas inservibles de cara al futuro montaje.

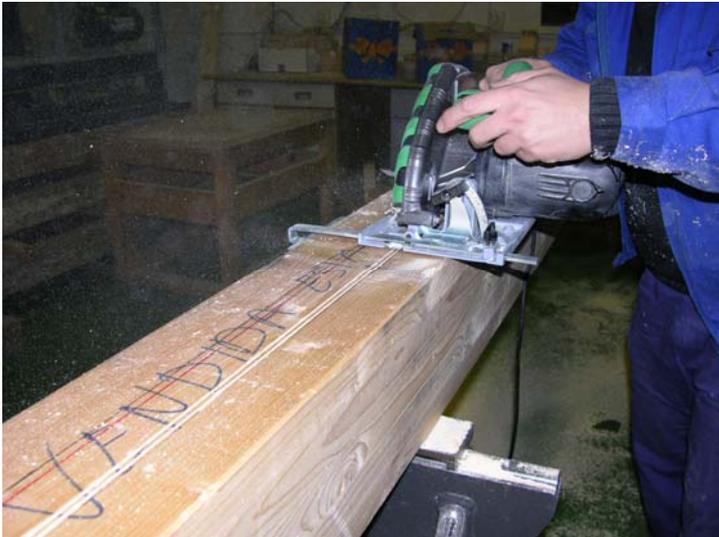
**Figura nº 4.66**

Corte de madera para practicar acanaladura mediante disco de 90 mm de penetración en perpendicular al corte.

Las dimensiones de la acanaladura se hicieron proporcionales al espesor de la pletina (Figura nº 4.66) que se introduciría en el interior, previa limpieza de la zona con chorro de aire (Figura nº 4.67).

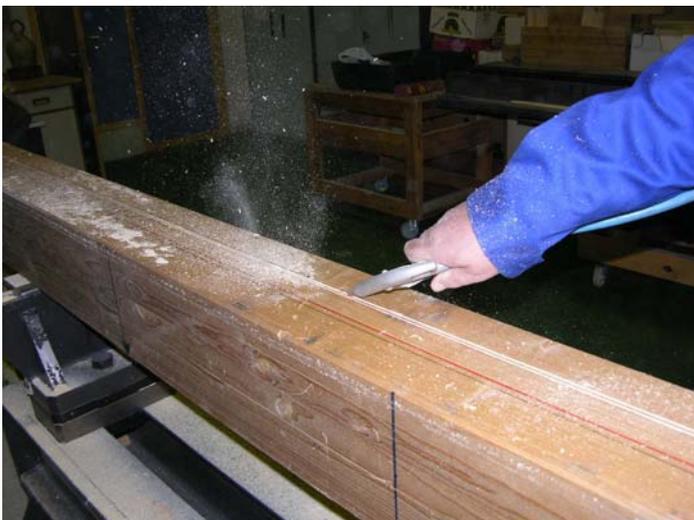
**Figura nº 4.67**

Sistema de limpieza de acanaladura practicada en la madera mediante chorro de aire.

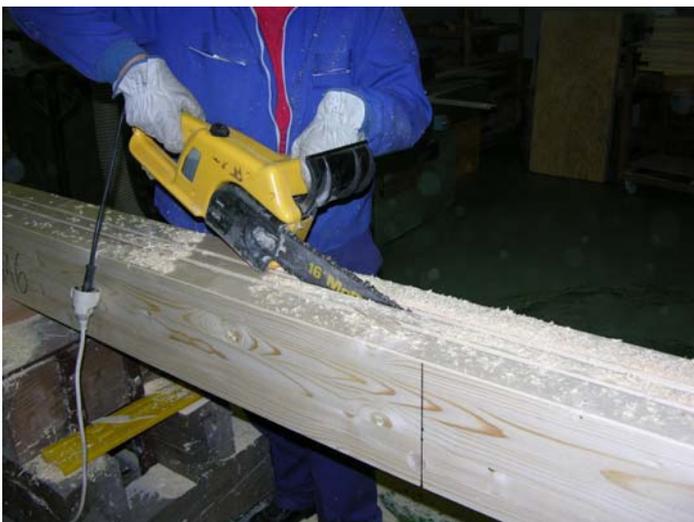
**Figura nº 4.68**

Corte de piezas de gran escuadría con motosierra.

Finalmente se estudió la posibilidad de iniciar el corte con disco para que sirviera a modo de guía y delimitarlo finalmente con una motosierra (**Figura nº 4.68 y nº 4.69**) de pequeñas dimensiones.

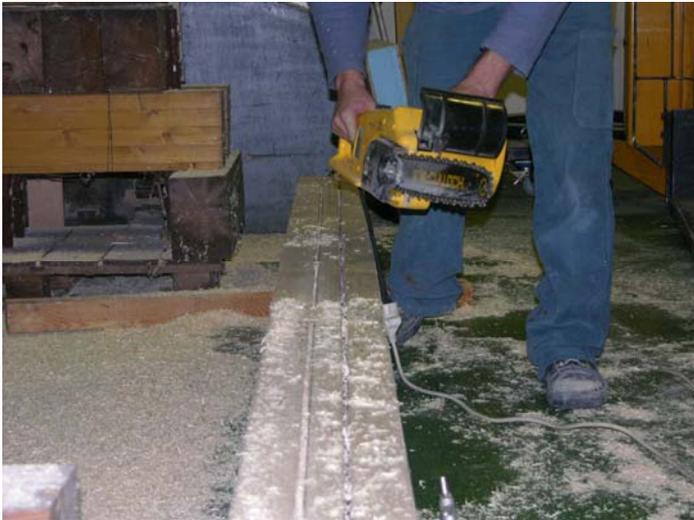
**Figura nº 4.69**

Sistema de corte mediante motosierra realizado en el suelo y simulando condiciones de obra.

Mediante un sencillo sistema de marca en la hoja de la sierra se fijaba la profundidad de corte además de crear, con muy pocas pasadas, la holgura de trabajo necesaria. La

portabilidad de esta herramienta era muy factible de cara a la obra por lo que el sistema de corte se consolidó al realizarse en las 30 piezas de madera que se reforzaron.

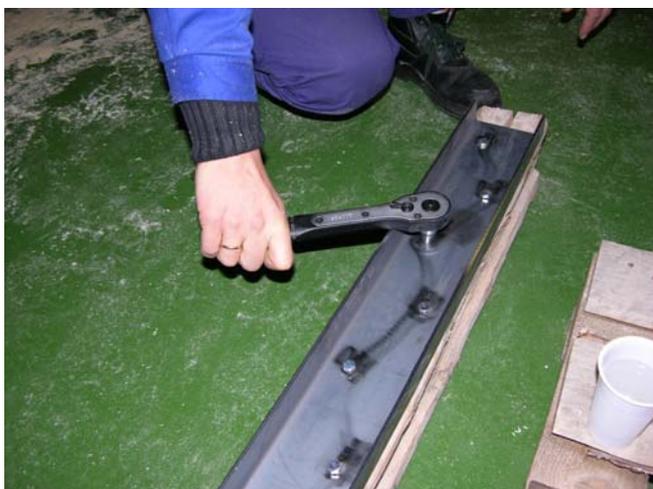
**Figura nº 4.75**

A pesar de esto se produjo la rotura de algunos tirafondos, hecho que se repetiría en los ensayos de campo.

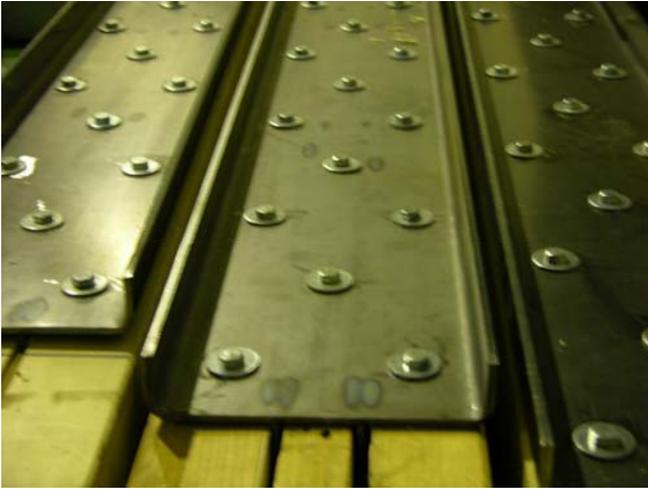
**Figura nº 4.76**

Par de apriete aplicado manualmente para evitar rotura de la caña de los tirafondos por sobre esfuerzo de torsión.

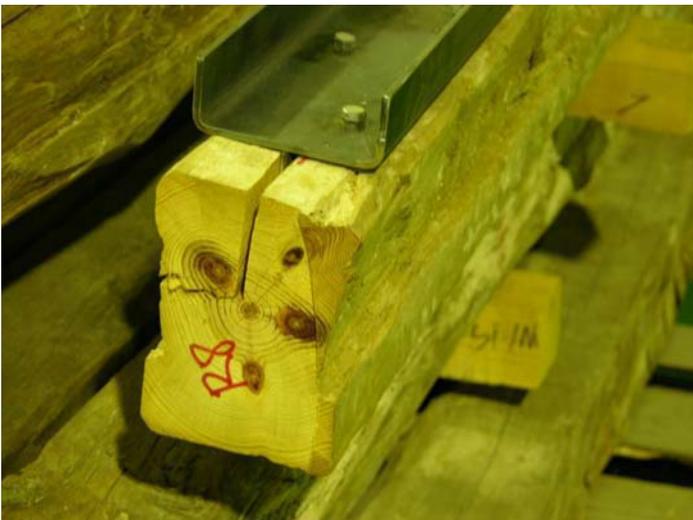
**Figura nº 4.77**

Refuerzo metálico sobre viga antigua. Se puede comprobar que el corte posee una profundidad (60 mm) proporcional al tamaño del refuerzo sobre la vigueta de madera en contraposición con los 90 mm de los refuerzo de gran escuadría.
