**ESCUELA TÉCNICA SUPERIOR  
DE ARQUITECTURA DE MADRID**

**RECUPERACIÓN DE LA CAPACIDAD MECÁNICA EN  
PIEZAS DE MADERA SOLICITADAS A FLEXIÓN EN  
ESTRUCTURAS TRADICIONALES OPERANDO POR LA  
CARA SUPERIOR MEDIANTE REFUERZOS Y PRÓTESIS  
METÁLICAS**

**TESIS DOCTORAL (TOMO I)**

**2007**

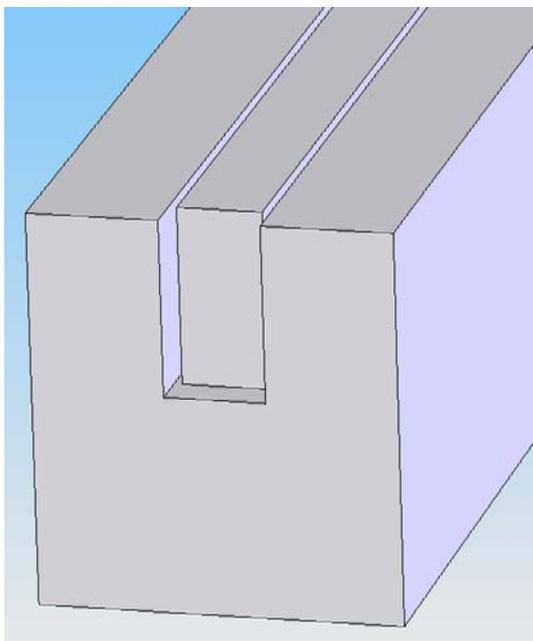
**Figura nº 4.79**

de comienzo de la prótesis que, de alguna manera, debe cajearse en la estructura leñosa sana (**Figura nº 4.79**).

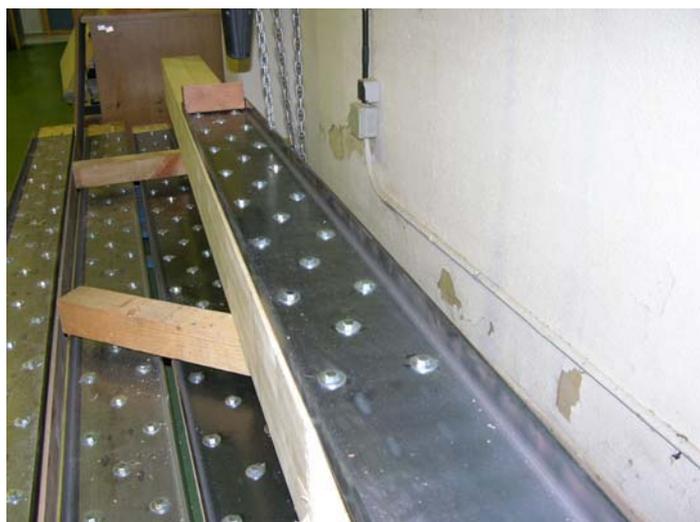
**Figura nº 4.88**

Pieza de madera laminada con prótesis implantada. Se puede comprobar que las condiciones de distancia y posición de los tirafondos es similar en la viga con prótesis (arriba) que en las vigas reforzadas (abajo).

El montaje de las prótesis metálicas tanto sobre las vigas de gran escuadría (**Figura nº 4.88**, **nº 4.89** y **nº 4.90**) (sierra y laminada) como en las piezas de menor sección en la madera antigua, resulto ser mucho más sencilla.

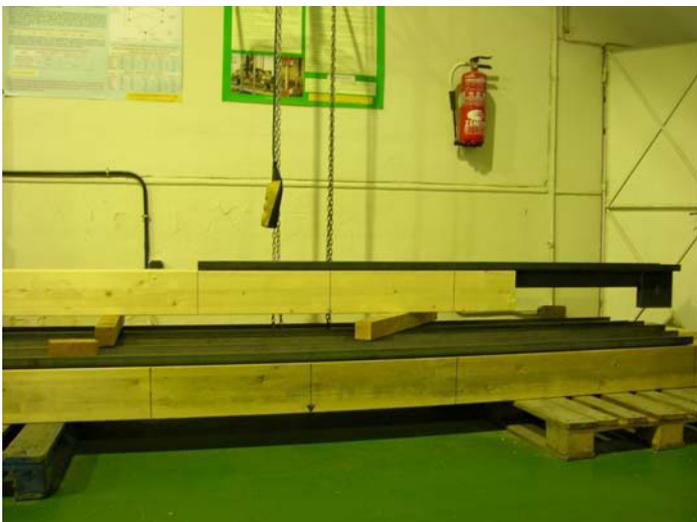
**Figura nº 4.89**

Figura de viga de madera laminada de 3000 mm con prótesis implantada. Puede observarse por simple proporción como la zona de empotramiento sobre la madera sana corresponde a una longitud 1.5 veces la correspondiente a la zona libre de acero.

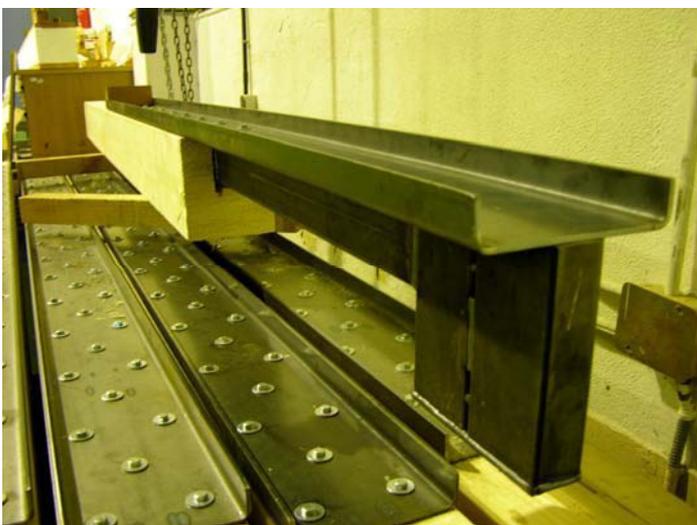
**Figura nº 4.90**

Finalmente, el ensamble de la prótesis sobre la madera se realiza por gravedad, acoplándose los planos horizontales de prótesis y vigueta de madera con un suave golpeteo con martillo de pasta.

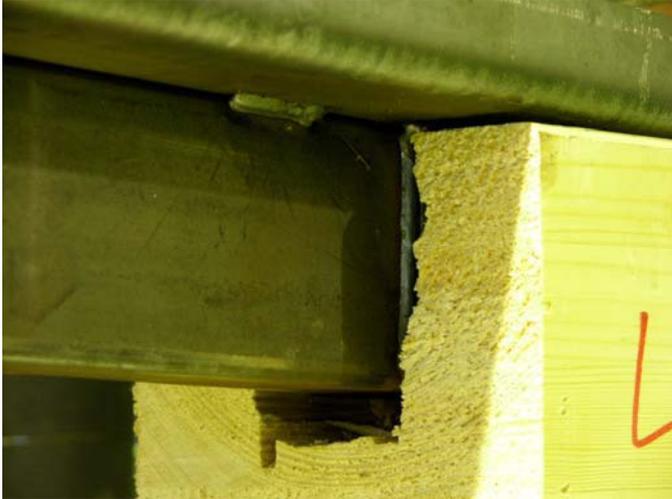
**Figura nº 4.91**

Cajeadado practicado en la madera previo a la implantación de la prótesis metálica.

El cajeadado necesario para ensamblar la prótesis en la madera, como se puede comprobar (**Figura nº 4.91**), no supuso, pese a lo que pueda parecer, problemas de ejecución dado que se llevó a cabo utilizando la motosierra empleada en la realización de las acanaladuras.

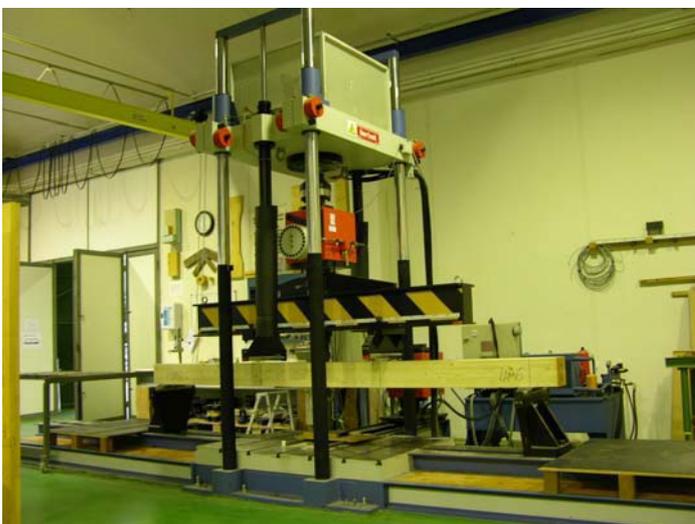
**Figura nº 5.1**

Con la idea de obtener unos parámetros de comparación suficientemente rigurosos, se realizaron, ensayos mecánicos de flexión (**Figura nº 5.1**) sin llegar a la rotura sobre todas las piezas de madera, tanto las piezas de testigo como las reforzadas y con prótesis, siempre antes de ser montadas sus correspondientes adhesiones metálicas<sup>38</sup>. Con ello se obtiene un valor inicial de módulo de elasticidad.

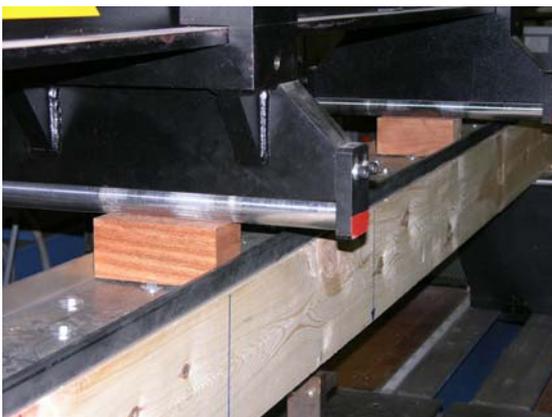
**Figura nº 5.3**

Elementos de transmisión de las cargas mediante prismas de madera elondo para poder salvar las pletinas de las piezas metálicas evitando así una carga anómala sobre las piezas.

Para asegurar la transmisión de los esfuerzos desde la máquina universal de ensayos a las piezas reforzadas y con prótesis, se procedió a insertar unos prismas de madera de Blanco (Figura nº 5.3), para así posibilitar una entrada en carga uniforme y acorde con el ensayo estático.

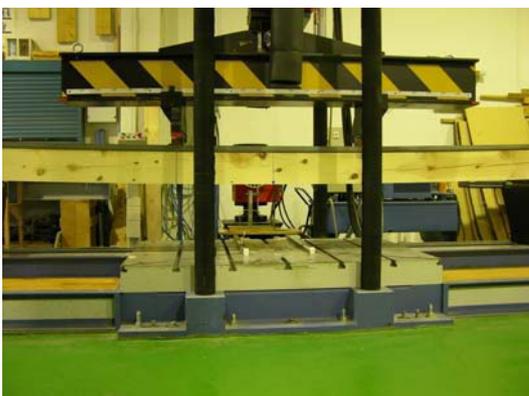
**Figura nº 5.4**

Deformada de una pieza de madera de sierra bajo ensayo EN 408, una vez retirado el medidor LVDT.

La deformación (Figura nº 5.4) de las piezas en tiempo real fue registrada en video para su posterior estudio.

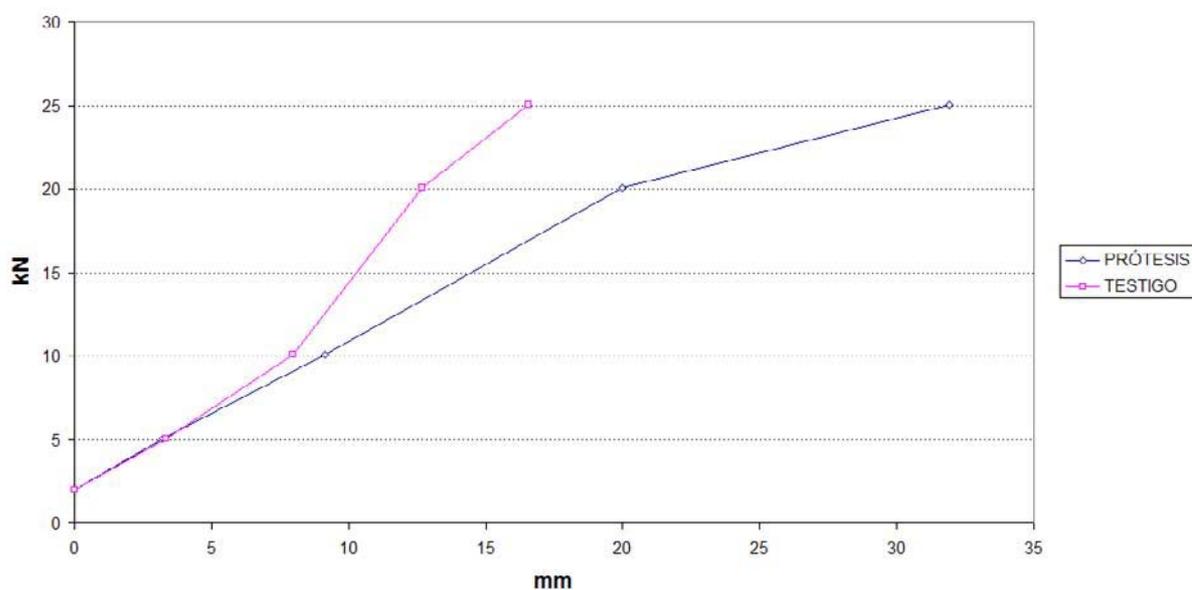
**Figura nº 5.8**

Por otro lado en la parte de prótesis sobre madera de sierra, encontramos respuestas peores como ya se dijo más arriba (**Figura nº 5.8**).

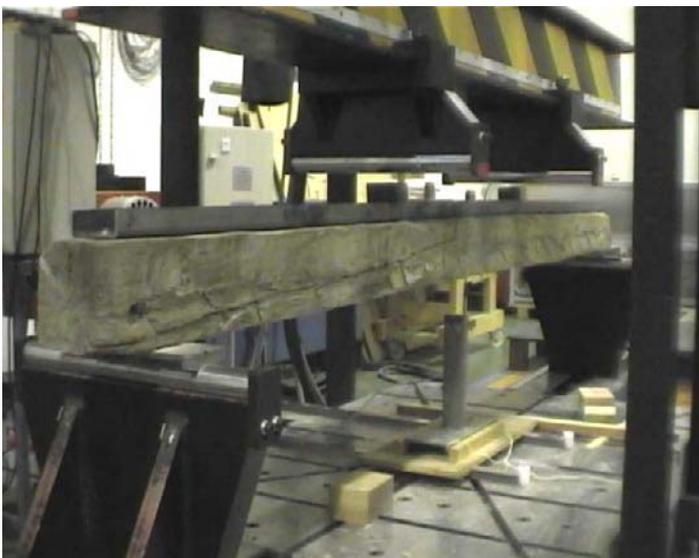
**Figura nº 5.11**

Pieza de madera antigua procedente de derribo, reforzada con acero laminado y en el estado previo a la entrada de cargas.

Como ya se ha indicado más arriba hubo una reducción del coeficiente de variación que obviamente fue absorbida por el comportamiento compuesto de acero más madera. En general el trabajo del acero, considerado aisladamente, fue en la mayor parte de las piezas de rango elástico puro (Imágenes nº 5.11 y 5.12).

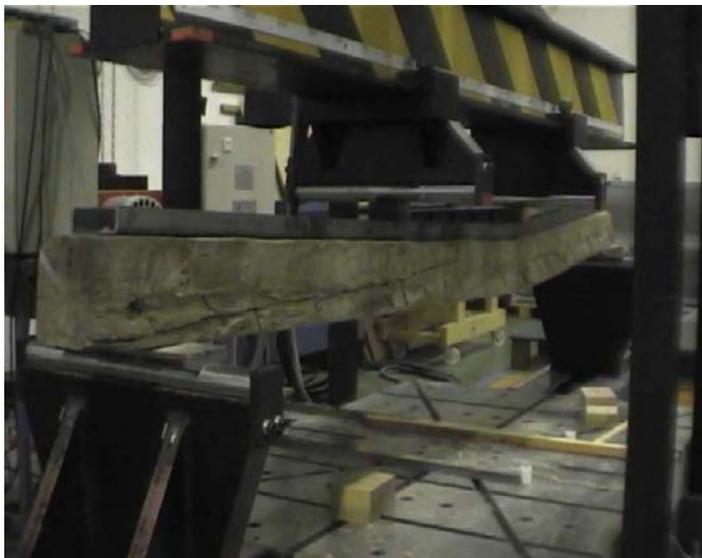
**Figura nº 5.12**

Pieza de madera antigua procedente de derribo, reforzada con acero laminado y en el momento de rotura de la madera. Tras la retirada de las cargas el acero vuelve a su posición original al no haberse superado su límite elástico.

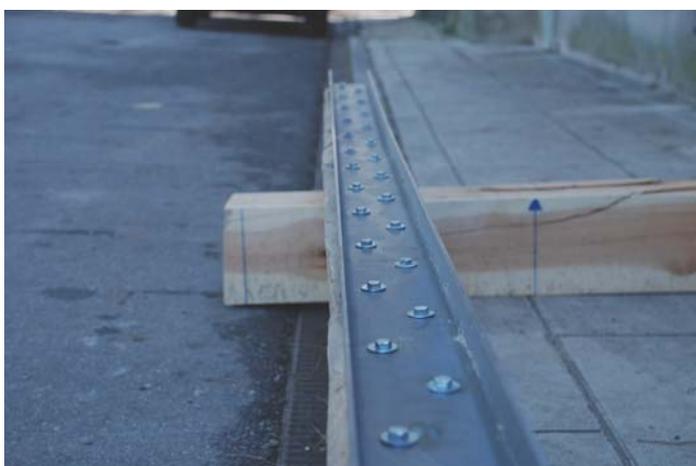
**Figura nº 5.13**

Pieza de madera antigua procedente de derribo, reforzada con acero laminado y colocada para su reportaje fotográfico. Se puede comprobar que la deformación de la figura 5.6 se ha recuperado sensiblemente.

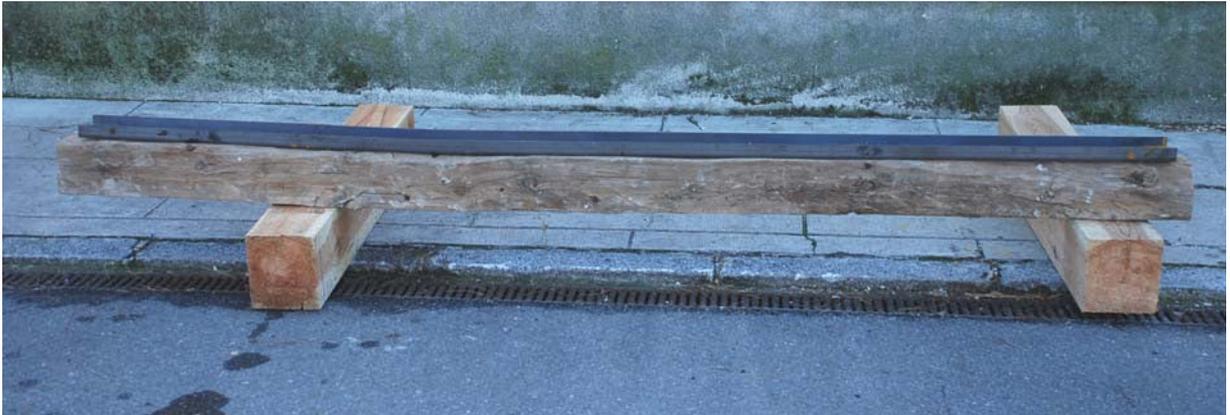
**Figura nº 5.14**

Alzado de pieza de madera antigua, tras la rotura de la madera que no es apreciable ni visualmente del agrietamiento de la pieza ni por deformada

Además, augura un comportamiento muy interesante de la estructura conjunta ante la carga dinámica o cíclica, y por tanto ante la fatiga de la estructura. El margen de seguridad se incrementa considerablemente al depender casi en exclusividad de los apoyos y no de la parte intermedia de la pieza que conserva alto porcentaje de rigidez (**Figura nº 5.14**).

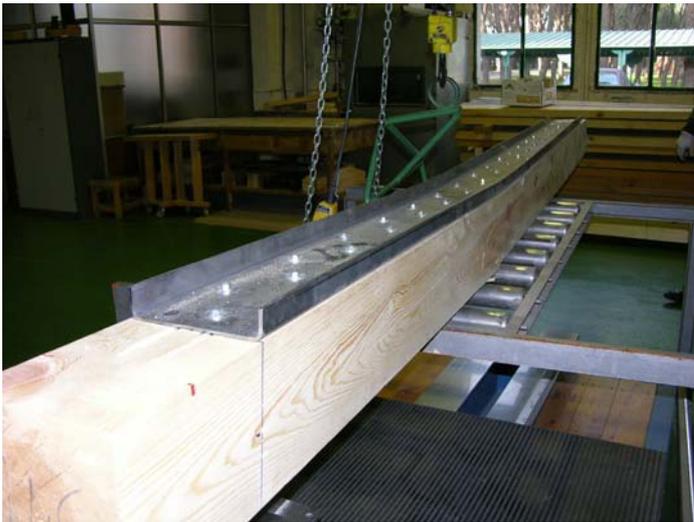
**Figura nº 5.15**

Pese a ello, fue en las escuadrías grandes tanto de madera de sierra (**Figura nº 5.15**) como en la madera laminada, donde se produjeron entradas locales del acero en fase plástica.

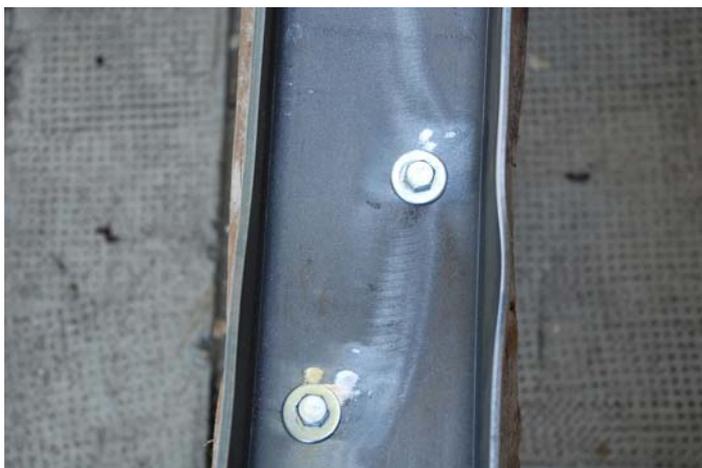
**Figura nº 5.16**

Deformación lateral de una de las pletinas verticales exentas del refuerzo. Efecto conocido como pandeo lateral del cordón comprimido.

Acompañando a este efecto se produjo un pandeo lateral del cordón comprimido (**Figura nº 5.16**) tras la flexión de las piezas de madera reforzadas.

En pocos casos se llegó a producir localmente y en una de las pletinas únicamente este efecto que en las prótesis fue generalizada.

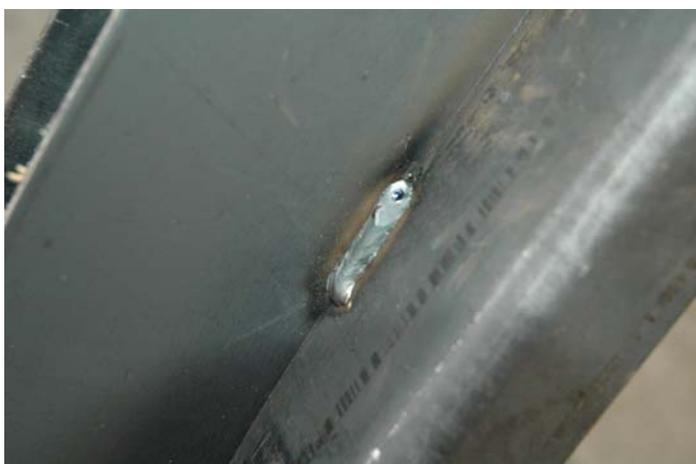
**Figura nº 5.17**

Cordón de soldadura de 30 mm uniendo las pletinas verticales que se introducen en la madera con la pletina horizontal plegada que queda por fuera de la misma en el ensamble.

Finalmente, y dentro del análisis post-rotura de las piezas se desmontó el refuerzo de la madera para comprobar el estado de los cordones de soldadura. Esta comprobación (**Figura nº 5.17**) se llevó a cabo dado que en algunos de los ensayos se forzó deliberadamente al acero una vez se había producido la rotura y registrado los correspondientes datos normalizados.

Detalle de la figura nº 5.17 en la que se puede comprobar la integridad de los taladros y de las acanaladuras en las piezas en el estado pot-rotura.

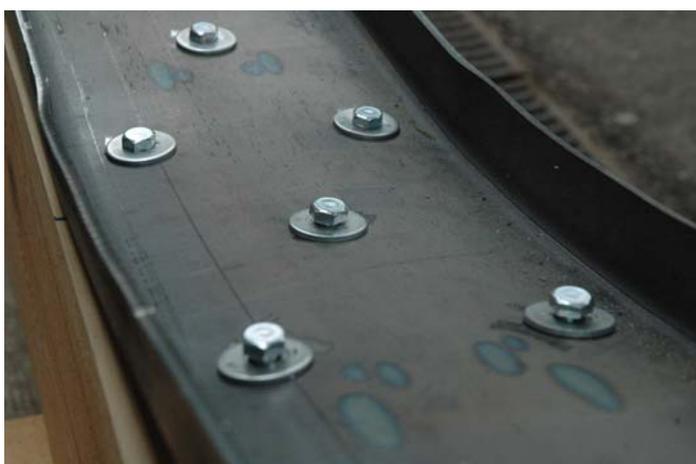
**Figura nº 5.18**

Aunque el levantamiento de los tirafondos no es dependiente únicamente de la carga aplicada y de la deformada adquirida por las piezas, las otras causas como la densidad de la madera y por tanto su dureza no fueron objeto de este estudio. Pese a ello podemos indicar que dada la calidad de la madera laminada encolada (*Picea abies*) en dónde los casos de levantamiento de tornillos (**figura nº 5.18**) fueron más espectaculares (Basterra et al., 2006).

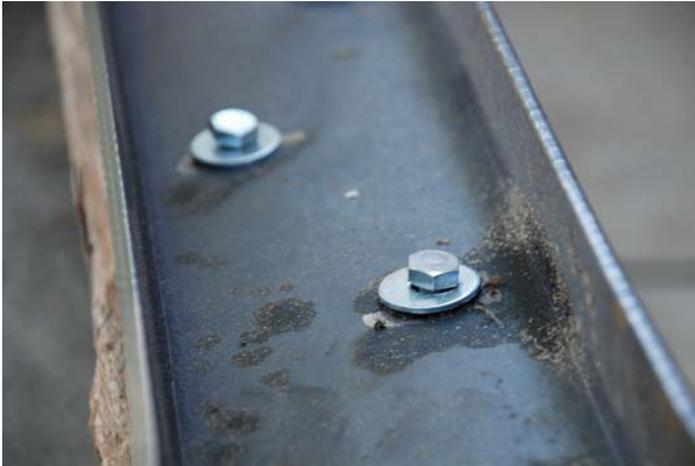
**Figura nº 5.19**

Levantamiento de tornillos en pieza reforzada de madera antigua. Nótese que las arandelas de reparto han quedado liberadas tras el levantamiento.

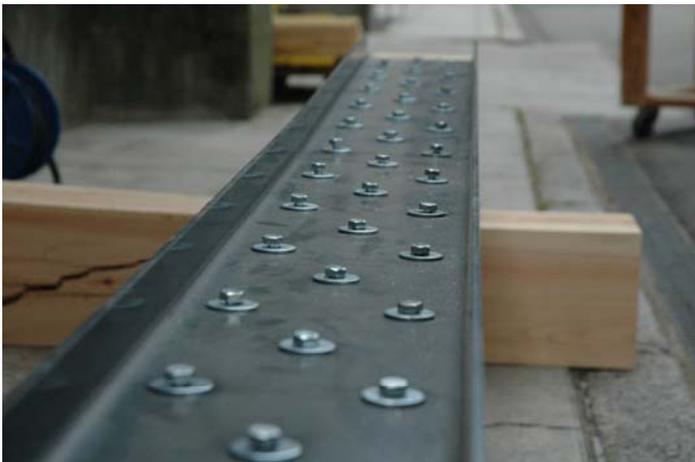
**Figura nº 5.20**

Deformada de una pieza de madera de sierra bajo ensayo EN 408.

Quizá por ello, al emplear esta solución de unión entre los dos materiales, el comportamiento en general fue bastante satisfactorio por cuanto en muchos casos (**Figura nº 5.20**) el movimiento fue imperceptible aún después de retirar la carga y extraer los tornillos de la madera.

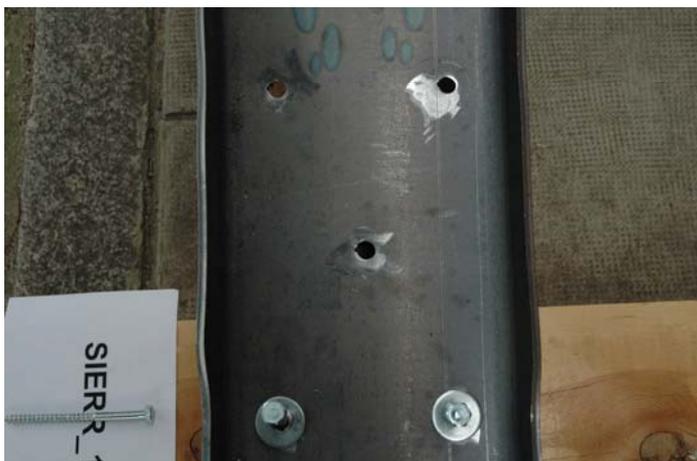
**Figura nº 5.21**

Retirada de tirafondos de la chapa en piezas ensayadas, para comprobación del efecto del rozamiento entre materiales.

Esto motivó el análisis de la chapa retirando tirafondos y tornillos, para comprobar los efectos del rozamiento (**Figura nº 5.21**) y el sentido del mismo durante el ensayo de flexión.

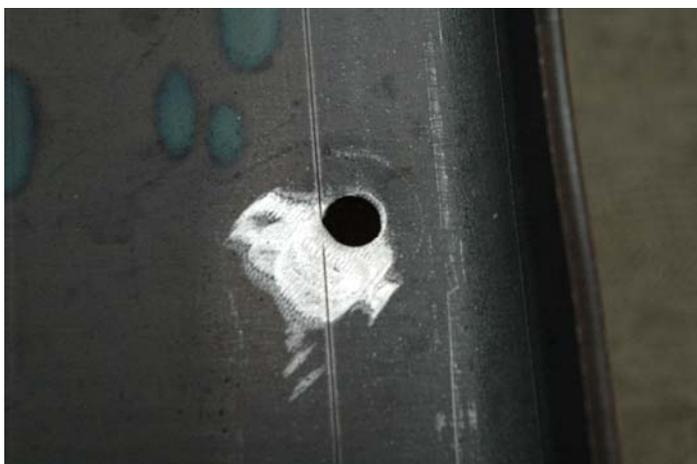
**Figura nº 5.22**

Detalle de la figura nº 5.15 en donde se puede comprobar el rozamiento de la arandela y el efecto de reparto de tensiones de la cabeza del tirafondo, no tiene el sentido longitudinal de la viga, sino que está superficialmente extendido en diagonal al mismo.

Existen pues zonas (**Figura nº 5.22**) en las que la arandela no está transmitiendo tensión desde la cabeza del tornillo a la chapa de acero, y zonas en las que el rozamiento es acusado.

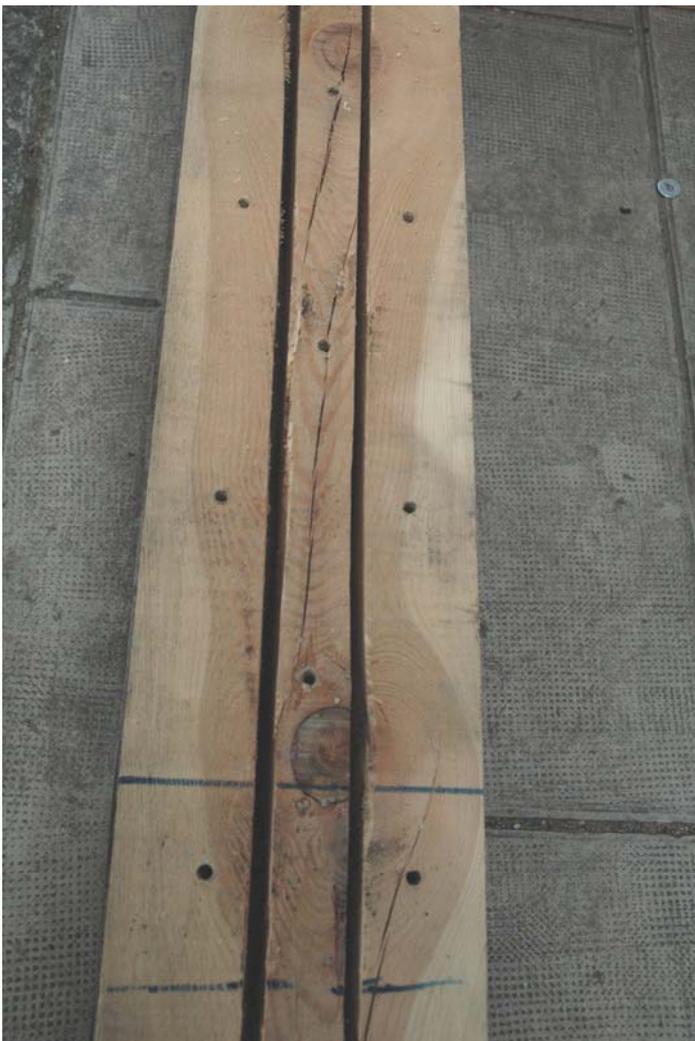
**Figura nº 5.23**

Aspecto de las acanaladuras y de los taladros tras retirada de los refuerzos.

Por último se comprobaron los contactos generados en el ensayo, y la deformación de los distintos elementos. Para ello, en el desmontado de los refuerzos, se estudió el estado de los taladros que habían alojado a los tirafondos (**Figura nº 5.23**).

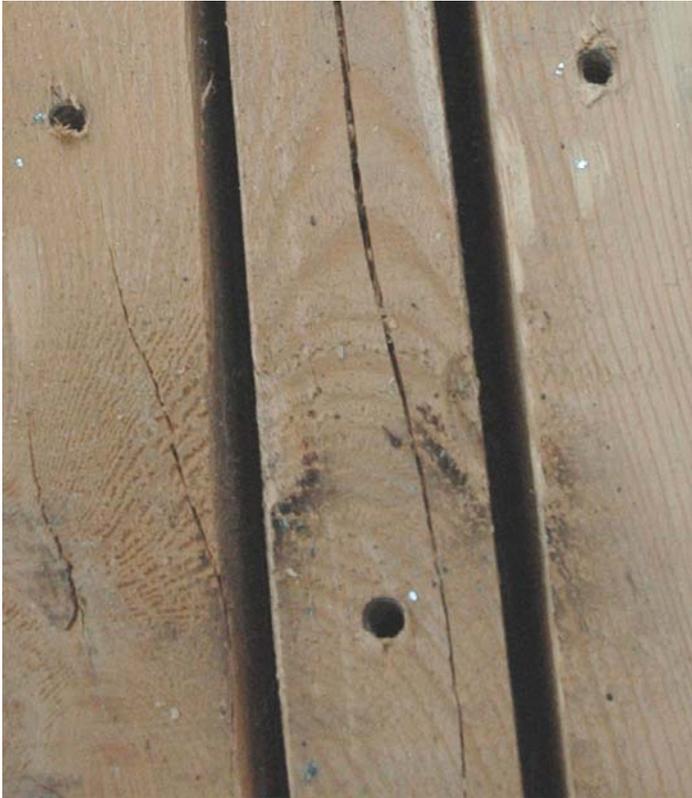
**Figura nº 5.24**

Otro tanto se podría decir de las acanaladuras practicadas en la madera, y que tenían durante el ensayo alojadas pletinas de 4 mm de espesor y en los casos de madera de sierra (**Figura nº 5.24**) dos pletinas con una proximidad de 42 mm entre ellas y una profundidad de 90 mm dentro de la pieza leñosa.

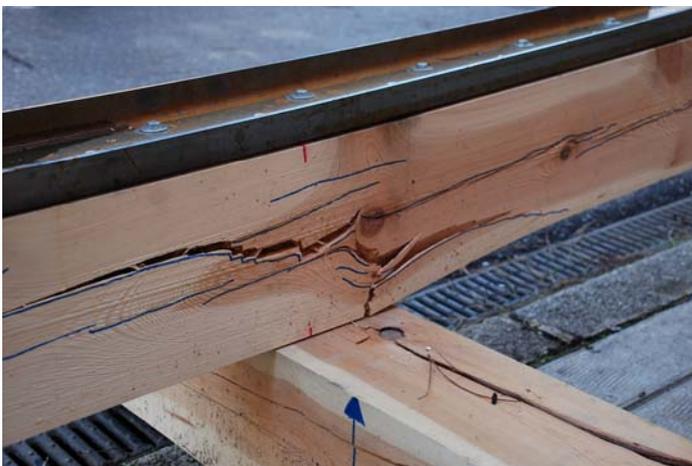
**Figura nº 5.25**

Por lo que refiere a la rotura física de la madera, momento en el que se detiene el ensayo normalizado EN 408, existió variedad de casos en las piezas analizadas (**Figura nº 5.25**).

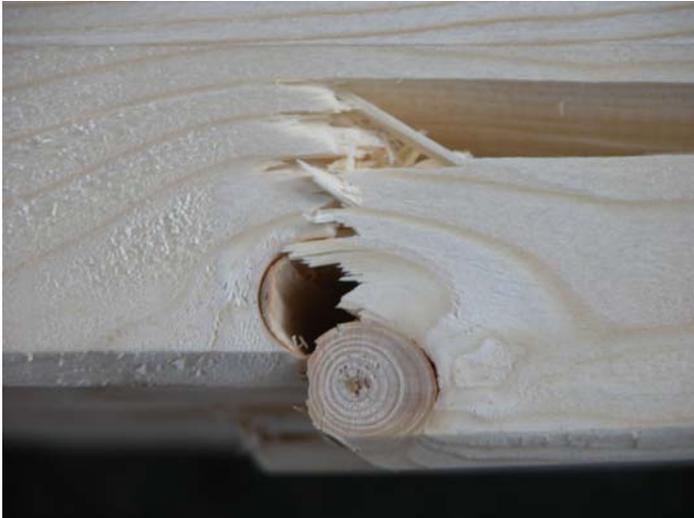
**Figura nº 5.26**

Generalmente, en el caso de la madera nueva o antigua, las roturas se produjeron próximas a nudos, en un alto porcentaje fuera del tercio central y por ende, aleatoriamente.

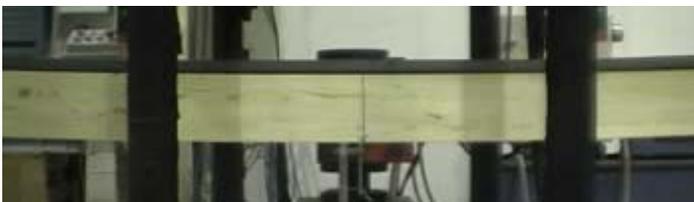
**Figura nº 5.27**

Deformada de una pieza reforzada de madera laminada encolada bajo ensayo EN 408, instante antes de rotura (1/24 s).

Para comprobar el origen del agrietamiento por rotura de la madera se extrajo de la grabación tres fotogramas consecutivos separados 1/24 segundos (**Imágenes nº 5.27, 5.28 y 5.29**).

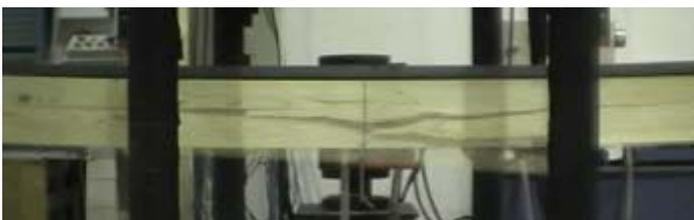
**Figura nº 5.28**

Instante de rotura. La grieta se manifiesta en la madera en menos de 0,042 segundos.

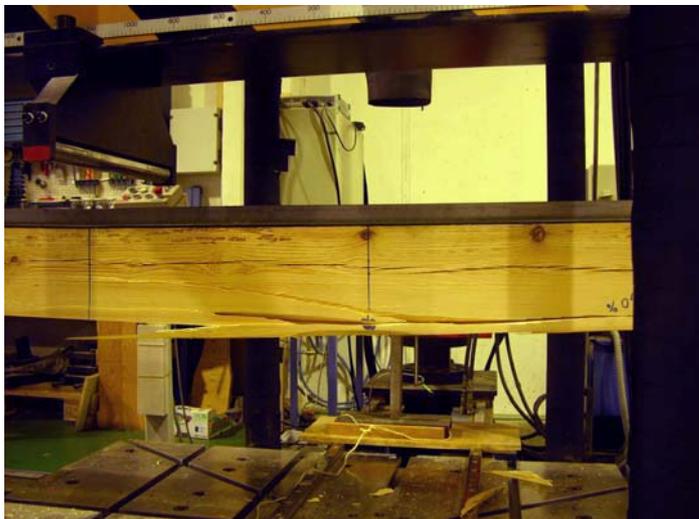
**Figura nº 5.30**

caso concreto, en el que no existen singularidades en la madera, muestra una rotura bastante limpia.

También se comprobó en los ensayos que las grietas en la madera se cerraban tras la retirada de la carga y como ya se ha avanzado la horizontalidad de las piezas reforzadas era manifiesta (**Figura 5.30**).

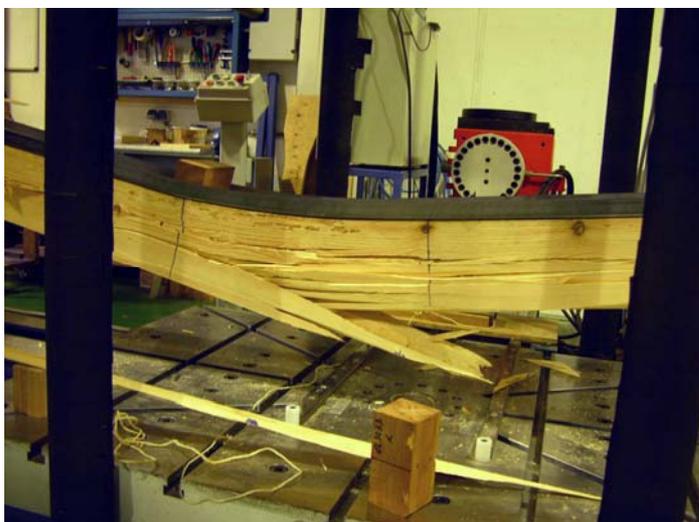
**Figura nº 5.31**

Pieza de madera de sierra tras ensayo de acero con madera fracturada.

a la pieza con la madera ya fracturada para comprobar cuanto aguantaba el acero antes de entrara en un rango plástico ostensible (**Figura nº 5.31**).

El acero antes de deformarse por encima de los 60 mm aguantó la mitad de la carga de rotura de la pieza compuesta, es decir unos 70 kN. Esta pieza se aprovechó para comprobar deformaciones en tornillos, rozamientos, etc.

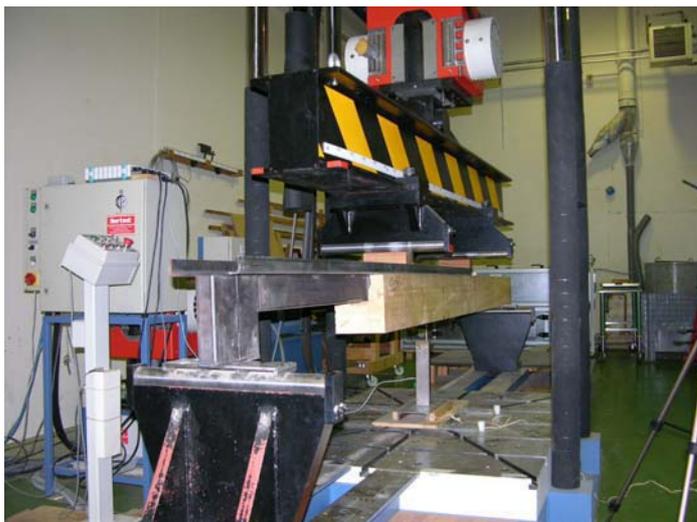
Figura nº 5.32

Al igual que en el caso del refuerzo, este análisis post-rotura en la madera con prótesis (Figura nº 5.32) tuvo una intención de análisis intensivo de los efectos de la carga en las piezas.

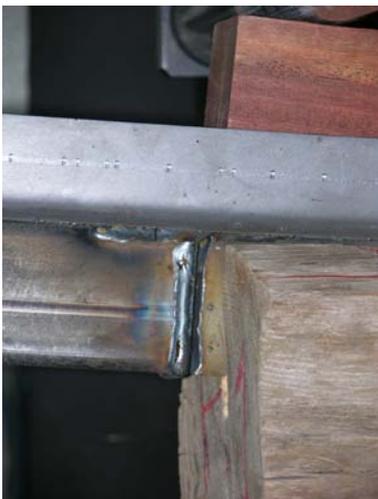
**Figura nº 5.33**

Punto de acumulación de tensiones en el acero por cambio de geometría al someter a la prótesis a la acción vertical similar al de los ensayos de refuerzo.

Como ya hemos dicho, tanto en el caso de grandes escuadría como en el caso de madera antigua de escuadría pequeña, el diseño empleado prótesis sumado a su soldado entre las distintas piezas, posee una zona de acumulación de tensión (**Figura nº 5.33**).

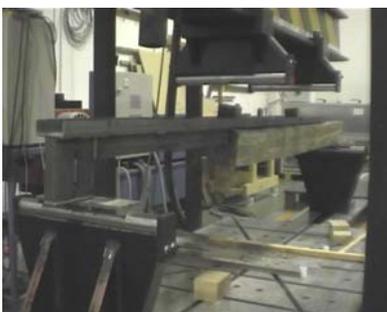
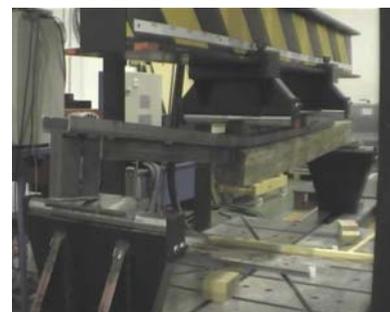
**Figura nº 5.34**

Momentos antes y después de imposición de la carga en pieza de madera antigua suplementada con prótesis metálica.

Aquí se supera el límite elástico del acero y se forma una rótula y por ende fallo de la estructura, que sin desplomarse se queda irremediabilmente deformada (**Figura nº 5.34**).

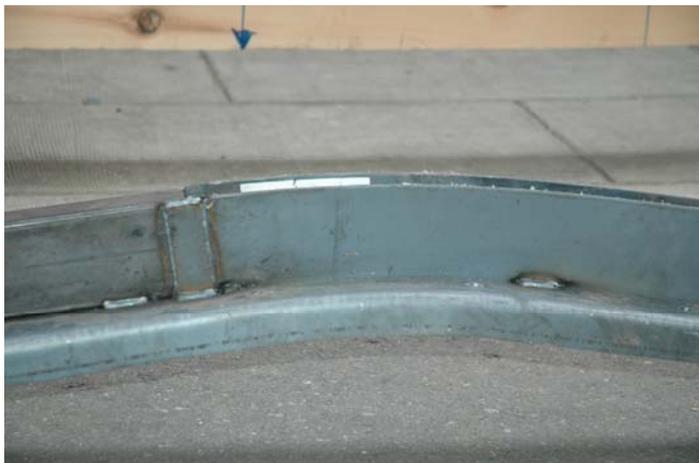
**Figura nº 5.35**

Prótesis de piezas de madera de gran escuadría.

También se puede comprobar el estado de la soldadura en el punto de cambio de geometría entre dos pletinas y un tubo estructural.

El comportamiento de las soldaduras fue bastante óptimo (**Figura nº 5.35**) en general. La integridad de la conexión, por lo que a la soldadura se refiere, fue completa. Esto se dio en los modelos de prótesis para grandes escuadrías. Aquí dos pletinas se unen mediante un solape de 20 mm con tubo estructural de 90.40.4 (**Figura nº 5.36**).

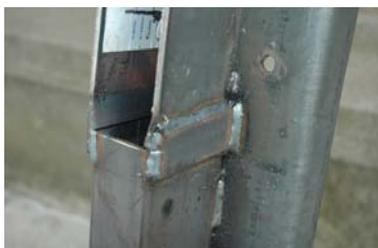
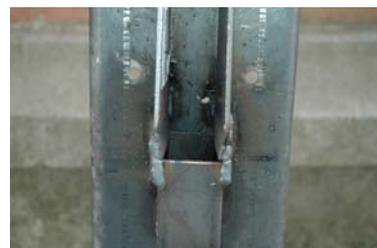
**Figura nº 5.36**

Vistas del punto de acumulación de tensiones en el cambio de geometría de la prótesis metálica para grandes escuadrías.

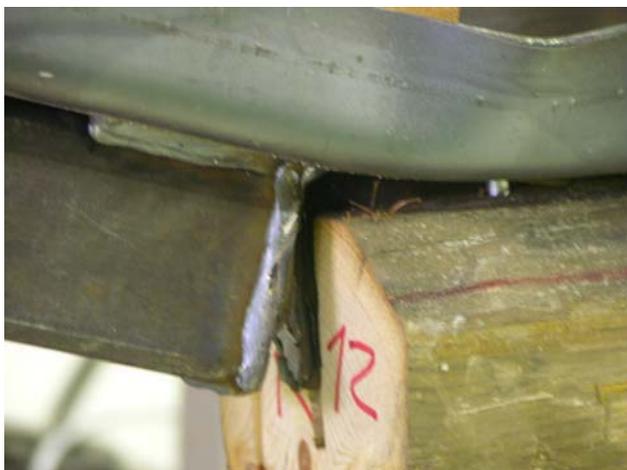
**Figura nº 5.37**

Fallo de soldadura en prótesis de acero laminado en pieza de madera antigua.

También se puede comprobar en la figura el padeo lateral del cordón comprimido correspondiente a las pletinas (pletina en este caso) que se abre hacia el exterior de la pieza tras la deformación.

En los modelos de prótesis sobre madera antigua, donde la geometría de la prótesis por la parte inferior hace que se pase de un tubo estructural del 60.40.4 a una sola pletina de 4 mm de espesor y 60 mm de altura, el fallo por soldadura fue general (**Figura nº 5.37**).

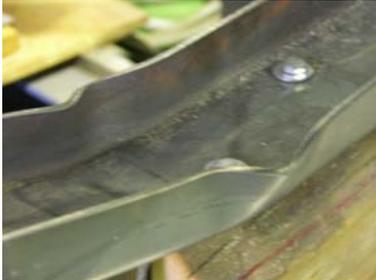
**Figura nº 5.38**

Abertura hacia fuera de las pletinas verticales tras el ensayo de flexión de pieza de madera antigua suplementada con prótesis metálica.

En el estudio del comportamiento de la prótesis también se analizó la deformación de las pletinas, pronunciándose ésta de una forma mucho más ostensible que en el caso del refuerzo.

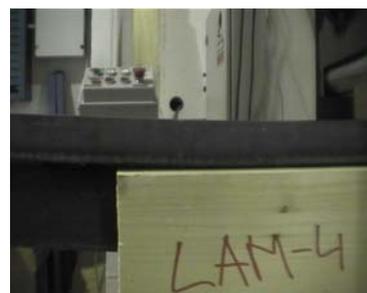
**Figura nº 5.40**

Ensayo de pieza de madera laminada encolada, segundos después, el levantamiento ya es de casi 10 mm

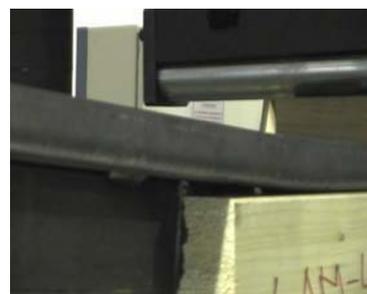
**Figura nº 5.41**

Ensayo de pieza de madera laminada encolada en el momento que ante el avance de la carrera no se ofrece resistencia y se detiene el ensayo.

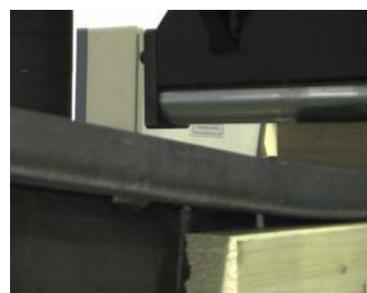
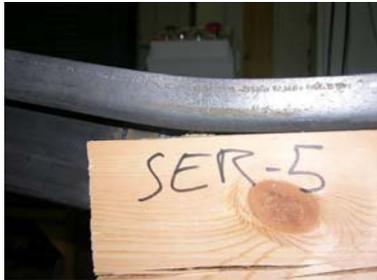
**Figura nº 5.42**

Distintos ángulos de un caso pieza con prótesis en el que no existe levantamiento de tornillo y la rótula se forma pasado en anclaje en la madera ya en la zona de acero libre de material leñoso.

En esta situación la rótula plástica se forma en la zona de madera, y por lo tanto se produce levantamiento de los tirafondos de borde. Existen, pese a esto, otros casos en los que la

rótula del acero se forma en la zona de acero libre de madera, y no se produce levantamiento de tirafondos (**Figura nº 5.42**).

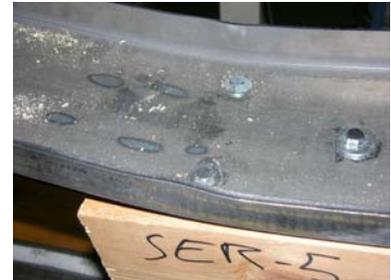
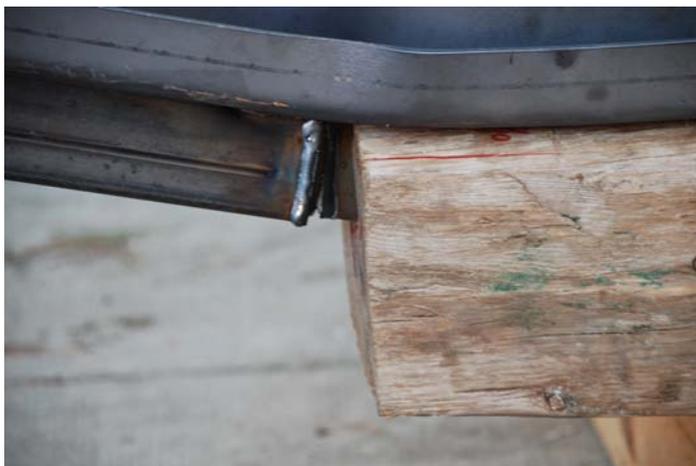
**Figura nº 5.43**

Tornillo de borde sin levantamiento en madera antigua, pero produciéndose fallo por soldadura.

También se produce el pandeo lateral de las pletinas verticales al funcionar a compresión.

En las piezas suplementadas de madera antigua se produce el fallo por soldadura antes mencionado, y los tornillos de borde no sufren arrancamiento del plano de la madera (**Figura nº 5.43**).

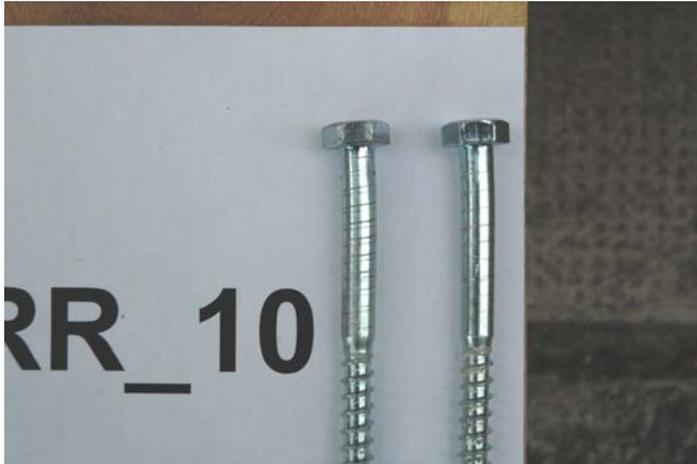
**Figura nº 5.44**

Tirafondos consecutivos en pieza de madera de sierra. El colocado a la izquierda es el que corresponde al borde de la pieza de madera. Se puede observar la deformación lateral de la caña del tirafondo.

Los tornillos sufren en cualquier caso el efecto de la carga lateral en la transmisión de la tensión rasante. Las deformaciones de la caña del tirafondo pueden llegar a deformarse por el efecto de dicha carga lateral, resultando perceptible, en algún caso concreto (**Figura nº 5.44**).

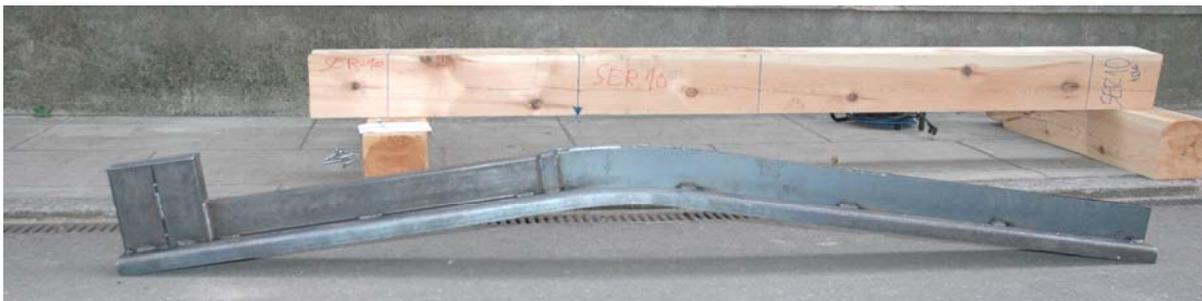
**Figura nº 5.45**

Alzado de los elementos desmontados de una prótesis y la correspondiente madera. La madera de sierra permanece inalterada después del ensayo y el acero se ha deformado considerablemente.

El comportamiento de la madera en los ensayos con prótesis metálica difiere de los ensayos de refuerzo. La madera no llega a fracturarse (**Figura nº 5.45**), y tras retirar la prótesis se comprueba que la integridad del material leñoso apenas ha variado durante el ensayo a flexión.

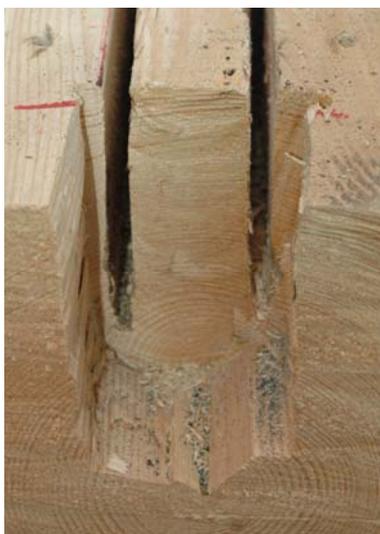
**Figura nº 5.46**

Vista del cajeadado y acanaladuras de la madera suplementada con prótesis una vez desmontado el acero de la madera para comprobar la entidad de los posibles daños consecuencia de deformaciones excesivas.

En este análisis, si se analiza el cajeadado practicado en la madera para el ensamble de la prótesis (**Figura nº 5.46**) se puede comprobar de nuevo que no existen aplastamientos lateral ni rotura de zonas.

Por lo que refiere a los taladros practicados en la madera de nuevo observamos homogeneidad de comportamiento. Al analizar el cajeadado practicado en la madera para el ensamble de la prótesis (**Figura nº 5.46**) se puede comprobar de nuevo que no existen aplastamientos laterales ni rotura de zonas en el mismo.

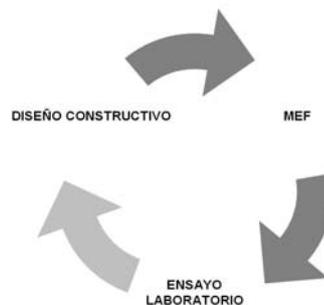
**Figura nº 5.47**

Esquema del proceso seguido para la validación de los resultados.

Para poder cerrar el ciclo de diseño (**Figura 5.47**) se elaboró otra solución de prótesis, ganando en sencillez a la primera y por ende en facilidad de montaje y economía de medios. Dicha solución se simuló en el software específico llegando a los resultados que vamos a mostrar. La solución consiste en obviar el cambio de forma del acero en el punto de comienzo de la madera y continuar éste con la misma geometría desde el apoyo hasta el final del empotramiento. Lógicamente y por problemas de desarrollo esta solución no se ensayó en laboratorio pero si se simuló en el software MEF.

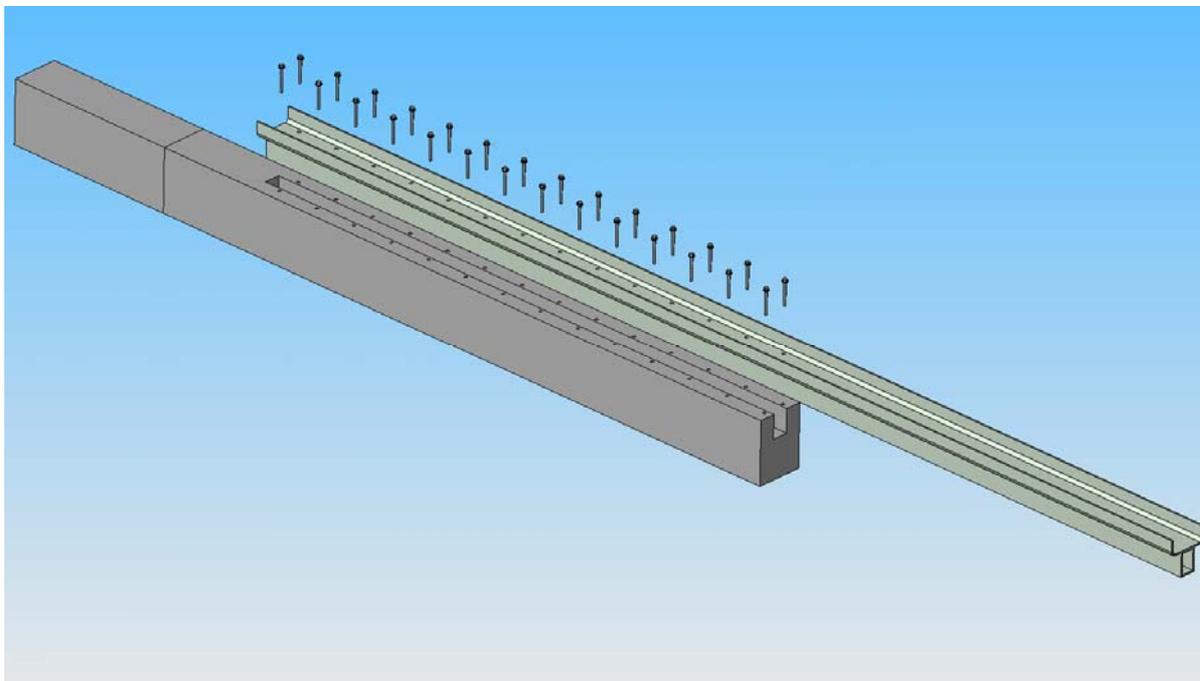
**Figura nº 5.49**

Los resultados de esta simulación corroboraron que el diseño mejorado (**Figura nº 5.49**) cumpliría las expectativas de prótesis con mayor acierto que la inicialmente ensayada.

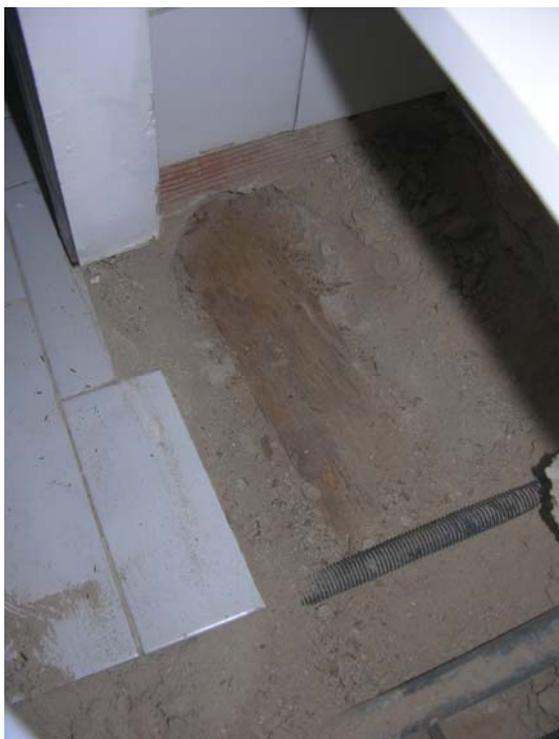
**Figura nº 5.53**

Cala realizada en forjado de vivienda de la quinta planta. Las deformaciones comprobadas en el suelo del baño motivaron la realización de calas como la mostrada en esta imagen.

Se inició una campaña de calas (**Figura nº 5.53**) que culminó con el levantamiento de todo el solado de la vivienda y su correspondiente capa de agarre. Como ya se indicó no existe en este tipo de forjados capa de compresión o losa superior de forjado.

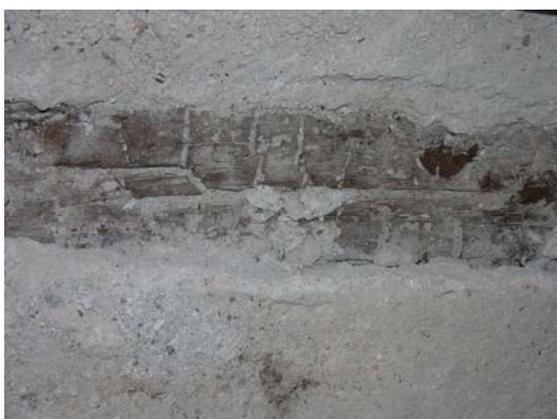
**Figura nº 5.54**

Ataque por hongos de pudrición parda húmeda en vigueta próxima a la bañera.

Se detectó un ataque por hongos de pudrición parda húmeda, de 10 mm de profundidad en la zona calada. Una de las viguetas próximas a la indicada y muy cercana a la bañera poseía un ataque completo (**Figura nº 5.54**) también por hongos de pudrición.

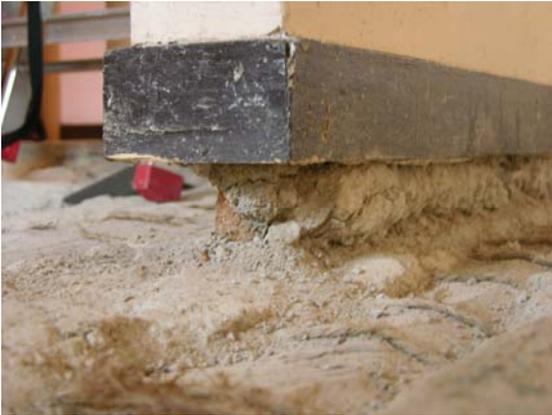
**Figura nº 5.55**

Zona del salón de la vivienda en la que tras retirar el solado se puede comprobar la gran deformación existente al compararse con la horizontalidad del rodapié.

A pesar de que la única vigueta totalmente degradada se encontraba en el baño, la obra se prestó a una detección completa de ataques, por lo que, como ya se ha mencionado, se levantó el solado completo. Aparecieron distintos puntos con ataques someros pero sobre todo el forjado en general adolecía de fuertes deformaciones (**Figura nº 5.55**) en distintas zonas de la vivienda, llegándose en algunas hasta los 130 mm.

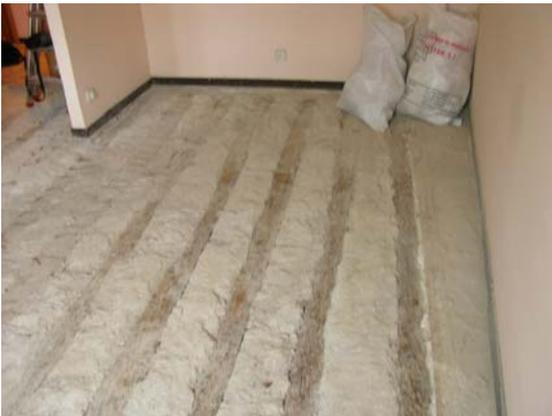
**Figura nº 5.56**

Viguetas de forjado de madera *pinus*, de escuadría 100x130 mm y socarrena rellena de cascotes mezclado con yeso.

En general el forjado objeto de estudio (**Figura nº 5.56**) se compone de viguetas de madera de escuadría media 100x130 mm entomizada a la socarrena que se compone de relleno de cascotes y yeso. La separación de nervios es irregular aunque la media se aproxima a los 250 mm.

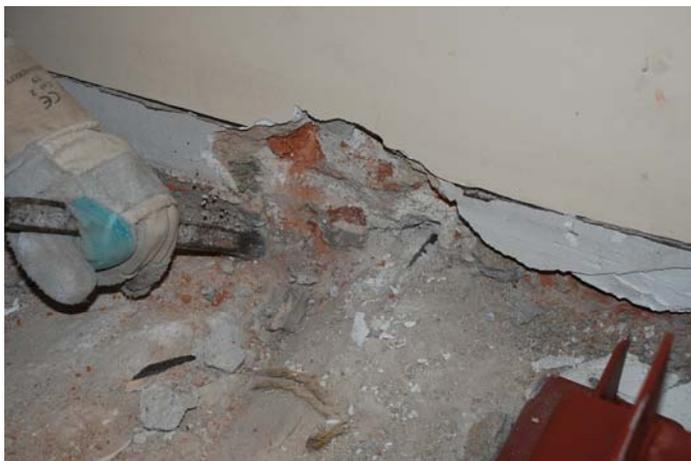
**Figura nº 5.62**

Picado de la entrega de la vigueta de madera para poder empotrara el refuerzo ensamblado.

En primer lugar se demuele la entrega de la vigueta de madera en los muros (**Figura nº 5.62**) para poder empotrar a los mismos el refuerzo ensamblado sobre la vigueta.

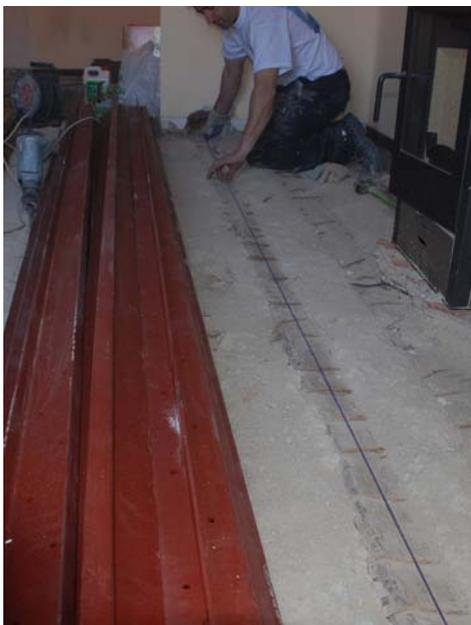
**Figura nº 5.63**

Marcado con azulina de la cara superior de la vigueta replanteando el lugar de la acanaladura a practicar en la madera.

Seguidamente se marca la cara superior de la vigueta (**Figura nº 5.63**), para poder ejecutar la acanaladura.

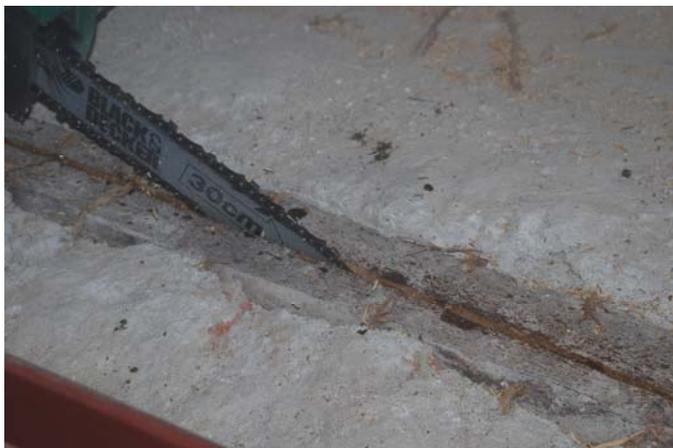
**Figura nº 5.66**

Corte mediante motosierra eléctrica. Las manchas negras corresponden a la salpicadura del aceite de engrase de la motosierra.

Una vez que se ha realizado el primer corte con el disco, en toda la longitud de la pieza se procede al corte mediante motosierra eléctrica (**Figura nº 5.66**). A diferencia del corte con disco, la motosierra si ejerce un esfuerzo hacia arriba que ha de compensarse manualmente con otro en sentido contrario.

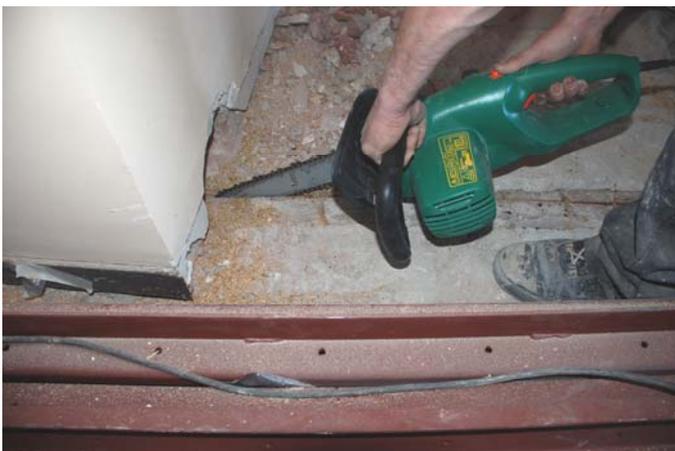
**Figura nº 5.67**

Corte mediante motosierra eléctrica en la zona de entrega de las piezas de madera al muro de carga.

La facilidad de aplicación de corte con motosierra eléctrica de pequeño tamaño estriba en la posibilidad de acceso a los encuentros con los muros (**Figura nº 5.67**) de forma que se puede llegar hasta la testa de la pieza en muchos casos. Pese a ello, no siempre se llegó a la testa, porque ello implicaba abrir el muro de carga en exceso. El inconveniente se resolvió, como veremos más adelante, sin afectar al comportamiento estructural del conjunto.
