**ESCUELA TÉCNICA SUPERIOR  
DE ARQUITECTURA DE MADRID**

**RECUPERACIÓN DE LA CAPACIDAD MECÁNICA EN  
PIEZAS DE MADERA SOLICITADAS A FLEXIÓN EN  
ESTRUCTURAS TRADICIONALES OPERANDO POR LA  
CARA SUPERIOR MEDIANTE REFUERZOS Y PRÓTESIS  
METÁLICAS**

**TESIS DOCTORAL (TOMO I)**

**2007**

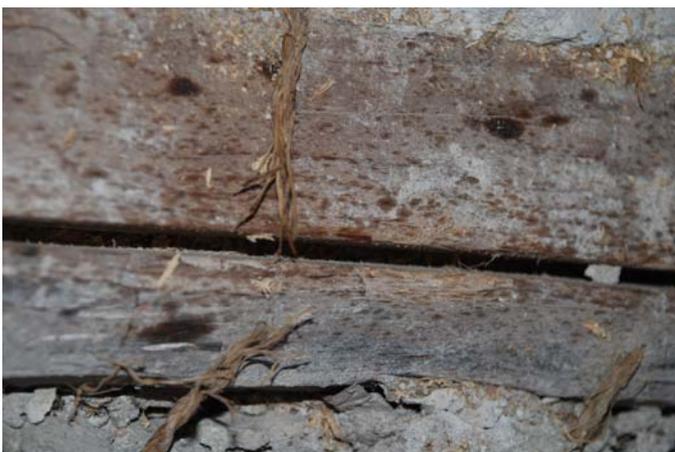
**Figura nº 5.68**

Comprobación de acanaladura para confirmación de espesor y profundidad necesarios.

Se analizaron los cortes detenidamente a medida que se practicaban (**Figura nº 5.68**), para comprobar que la profundidad era constante en toda la acanaladura. Esa comprobación además pasaba por retirar, como ya se indicó anteriormente, la tomiza del interior de la madera y además las posibles piedrecillas de escombro procedentes de la socarrena.

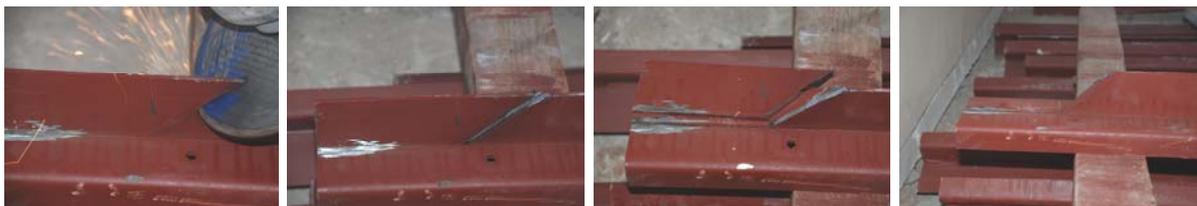
**Figura nº 5.69**

Sucesión de imágenes donde se realiza el afilado en obra del refuerzo para su posterior ensamble en la entrega de los muros.

Una vez comprobado el corte practicado y en los casos, en los que no fue accesible la testa de la pieza al corte, se practicó un afilado (**Figura nº 5.69**) de la pletina inferior del refuerzo. Esta operación basada en la sobrada resistencia a cortante de la madera en los apoyos, facilitó notablemente los trabajos de ensamble posterior.

Recordemos que el cordón de soldadura aplicado para unir las dos piezas metálicas (pletina inferior y pletina plegada en la parte superior) del refuerzo, es discontinuo, por lo que para afilar la pletina no es necesario más que cortar uno de los cordones y el ejercicio es bastante rápido.

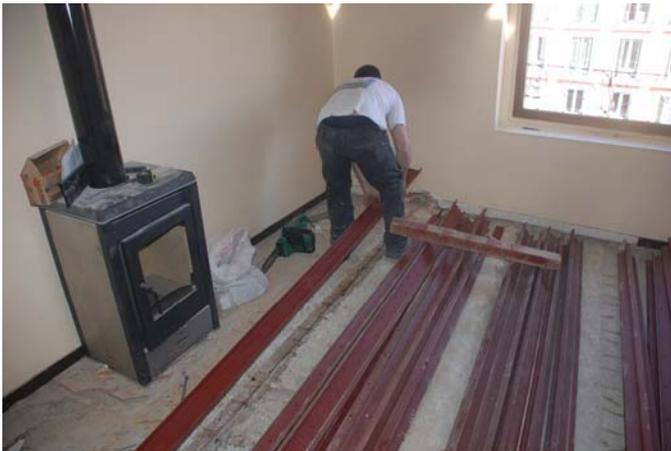
**Figura nº 5.70**

Montaje desde arriba de la pieza metálica sobre la de madera realizado por un operario a cada lado de las misma.

Para el ensamble de la pieza metálica sobre la vigueta (**Figura nº 5.70**) se manipula entre dos operarios dado el poco peso de la pieza (6,43 kg/ml) y lo reducido de sus dimensiones.

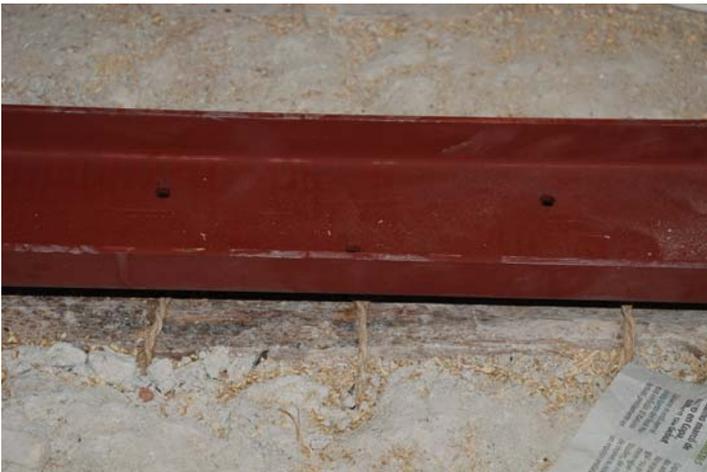
**Figura nº 5.71**

Pieza insertada en la acanaladura practicada en la madera.

Para que la pletina vertical inferior se introduzca adecuadamente (**Figura nº 5.71**) en el canal practicado fue preciso aplicar una pequeña presión sobre la pieza metálica de forma que se ajusten la geometría del acero y de la madera.

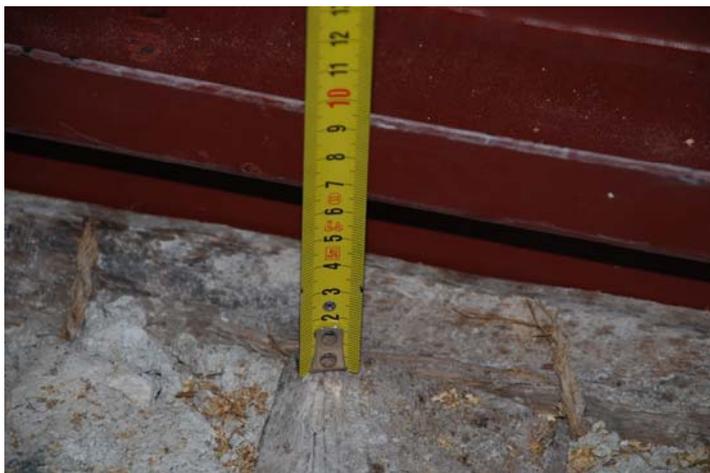
Figura nº 5.72

Distancia entre el refuerzo metálico y la vigueta de madera antes de ser atornillada.

Hay que señalar que al estar deformada la madera, la pieza metálica antes de ser atornillada, tiene en el centro del vano una distancia con respecto a la cara superior de la vigueta (**Figura nº 5.72**).

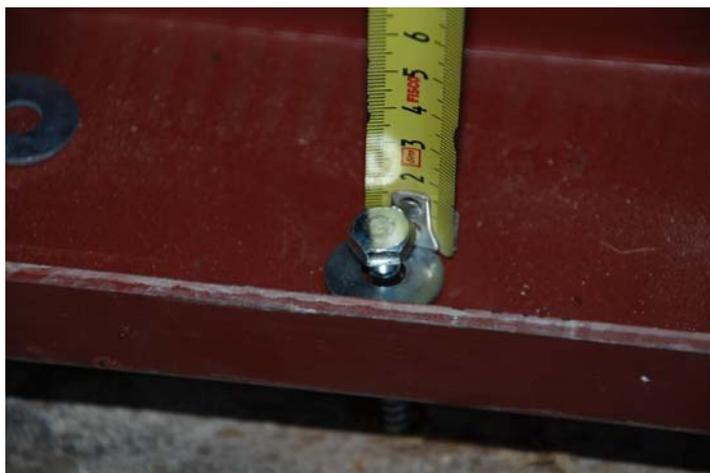
Figura nº 5.73

Tirafondos de referencia colocado en el centro del vano.

Para comprobar el descenso de la pieza metálica y el micro-ascenso de la madera, se colocó un tirafondos (**Figura nº 5.73**) en la zona de mayor vano, que al ir entrando en carga el metal iba ascendiendo paulatinamente.

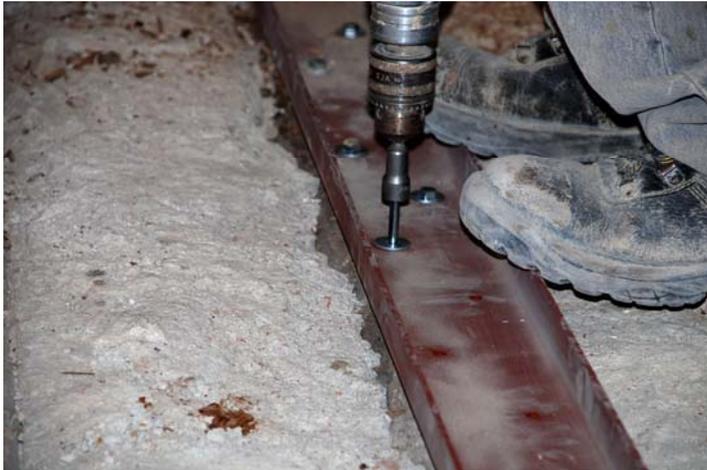
Figura nº 5.74

Atornillado de tirafondos desde los extremos hacia el centro de la pieza.

El atornillado general se realizó alternadamente desde los extremos (**Figura nº 5.74**) hacia el centro para poder ir ganando profundidad en la penetración. Al igual que sucedió en el laboratorio durante el montaje de las muestras ensayadas, se produjo la rotura de tornillos. En obras se resolvió sumergiendo los tirafondos en cera virgen para evitar que al entrar en rozamiento la cabeza hexagonal con la arandela se produjera la rotura por torsión del vástago. Dado que a medida que se atornillaba la pieza los tirafondos se iban levantando<sup>43</sup> (**Figura nº 5.75**) fue necesario apretar varias veces los mismos durante el proceso.

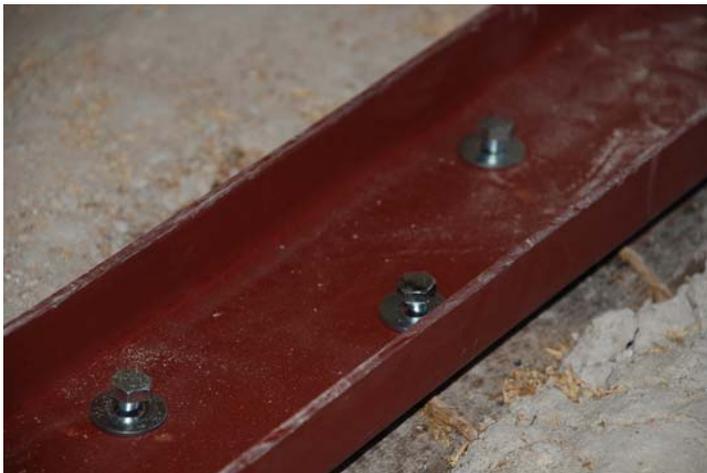
Figura nº 5.75

Atornillado de tirafondos desde los extremos hacia el centro de la pieza.

<sup>43</sup> En realidad el efecto que se produce es el descenso del refuerzo de metal al ser atornillado contra la madera. También en algunos casos, se comprobó un cierto ascenso de la pieza de madera al moverse en entrevigado.

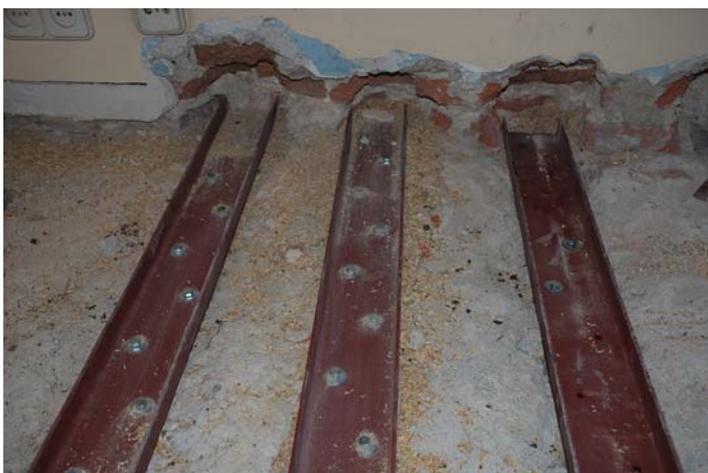
Deformación diferencial entre piezas ya reforzadas de madera.

Otro de los efectos que se observó fue el de deformación diferencial propia de los forjados de viguetas que no cuentan con una losa superior de forjado. La deformación diferencial entre las viguetas de madera se vio atenuada sensiblemente al ensamblar los refuerzos sobre las mismas (**Figura nº 5.76**).

En la **Figura nº 5.76** también se puede comprobar que la entrega de los refuerzos en los muros de carga, no supone un debilitamiento de los mismos. Posteriormente a la apertura y recibido de los refuerzos, se macizaban los huecos (**Figura nº 5.77**) con mortero de cemento para solidificar dicha entrega<sup>44</sup>.

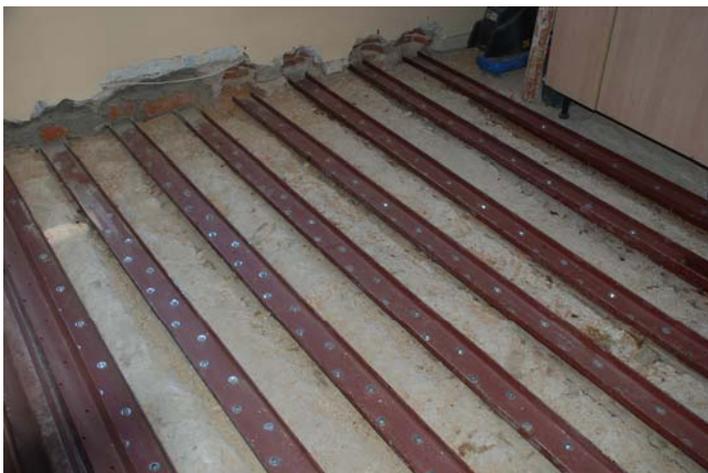
**Figura nº 5.77**

Paño de forjado reforzado con algunas entregas macizadas y otras abiertas.

<sup>44</sup> Hay que tener en cuenta que el macizado del extremo de la vigueta implica la existencia de un momento de empotramiento en los extremos. Dicho momento negativo podría aproximarse a  $M_e/4$  siendo  $M_e$  el momento flector máximo en el centro del vano de la vigueta. La

primera consecuencia estriba en la disminución del momento del vano con respecto a la solución ideal teórica biapoyada, que es la ensayada. Esta mejora de la capacidad mecánica redonda positivamente en el funcionamiento de la vigueta al tener en los extremos reforzado el momento negativo gracias a la pieza ensamblada.

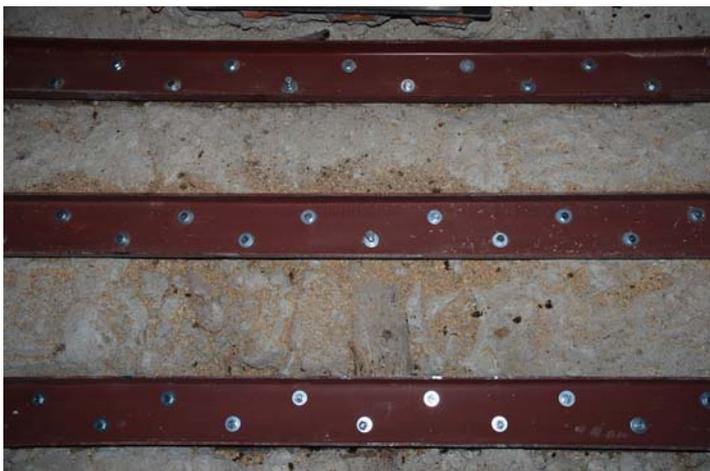
**Figura nº 5.78**

Refuerzo aplicado donde se puede comprobar la homogeneidad estructural del sistema.

También la disminución del coeficiente de variación en obra minimiza los comportamientos diferenciales del paño de forjado de madera original, que como se puede observar posee entrevigado de medidas variables (**Figura nº 5.78**).

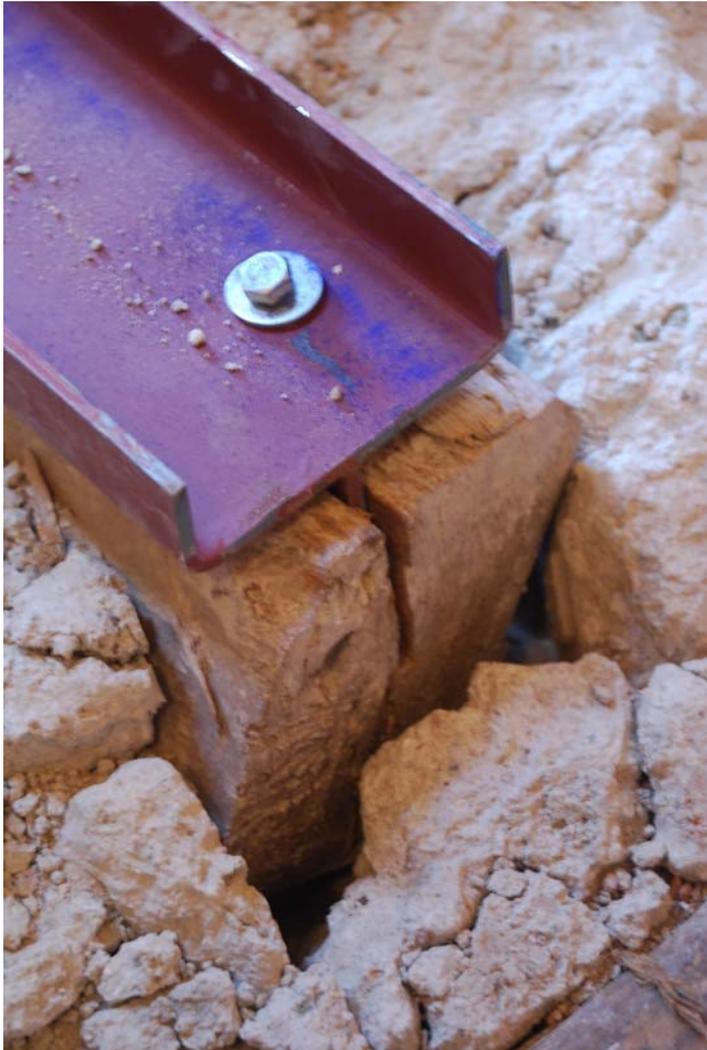
**Figura nº 5.80**

Extremo de vigueta reforzada en el que se observa la profundidad de la acanaladura (60 mm) practicada en la escuadría de madera.

En los casos de apoyo en jácena o muro de carga intermedio podemos encontrar que la vigueta de madera asoma completamente (**Figura nº 5.80**) mostrando la solución adoptada. Los sistemas constructivos empleados en la época, como se puede comprobar en la planta del forjado (**véase anexo 1**), cambian el sentido del forjado de un paño a otro, con cambio de longitudes de viguetas y acrecentando los problemas de deformaciones. Esto también queda mitigado sensiblemente con la unión de viguetas a través de la losa superior de forjado.

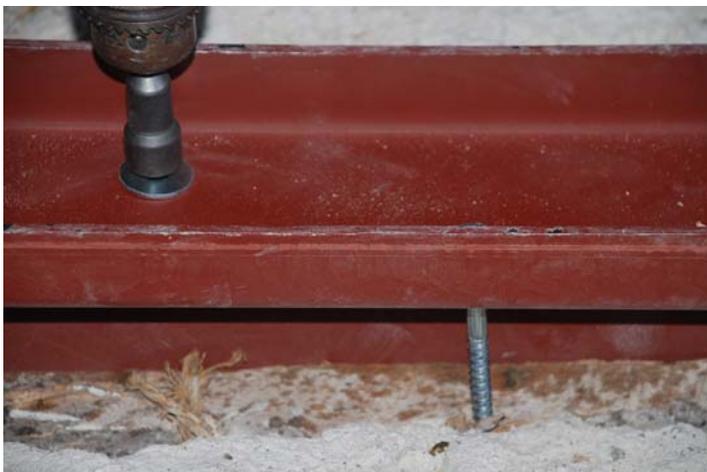
**Figura nº 5.81**

Tirafondos parcialmente al aire en el refuerzo ensamblado.

Cómo antes se mencionó, en el centro del vano, los tirafondos quedan parcialmente al aire, a pesar de la deformación adquirida por el refuerzo metálico (**Figura nº 5.81**).

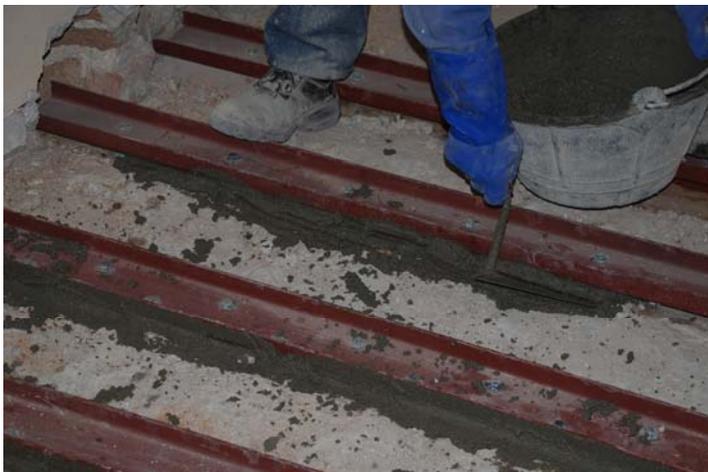
**Figura nº 5.82**

Retacado de los laterales del refuerzo, macizando la sección de acero y madera.

Para evitar que hubiera una zona de los tirafondos que trabajada sin cohesión se procedió al retacado de los laterales del refuerzo (**Figura nº 5.82**) macizando así en esta etapa la sección de acero-madera.

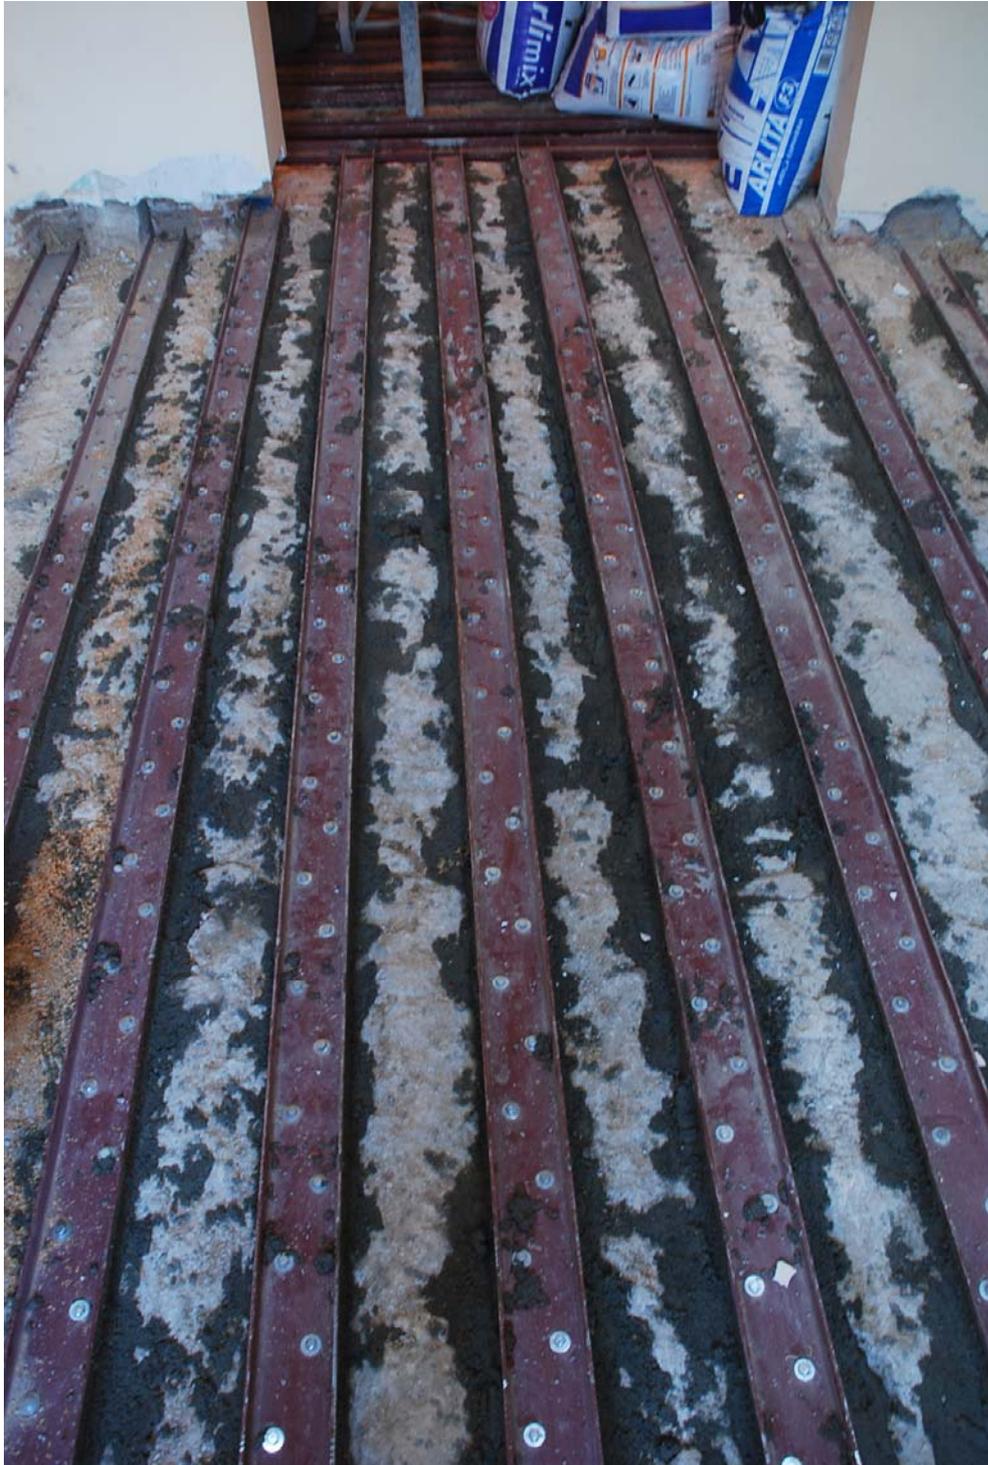
**Figura nº 5.84**

Vista de un paño del forjado reforzado en el han sido retacados los laterales del refuerzo por debajo del acero.

Por tanto y antes de rellenar los laterales de hormigón aligerado, el retacado completa la consolidación de los refuerzos sobre la madera (**Figura nº 5.84**).

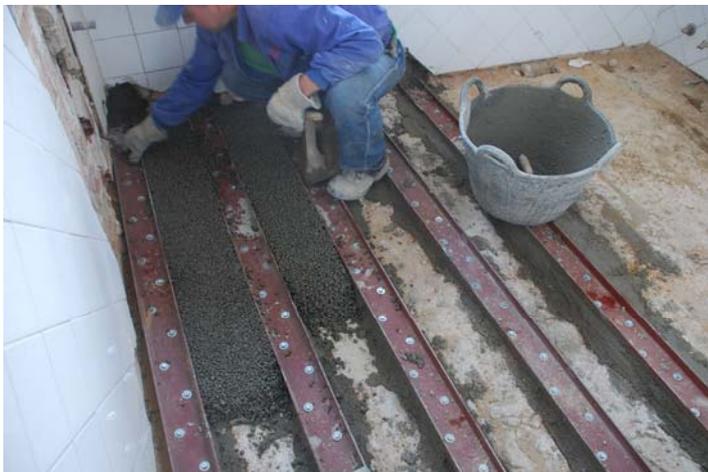
**Figura nº 5.85**

Relleno de hormigón aligerado en los laterales de los refuerzos.

El relleno de los laterales (**Figura nº 5.85**) con hormigón aligerado sirve de encofrado de la losa superior de forjado cuando las deformaciones de las viguetas plantean una elástica muy acusada (**Figura nº 5.86**).

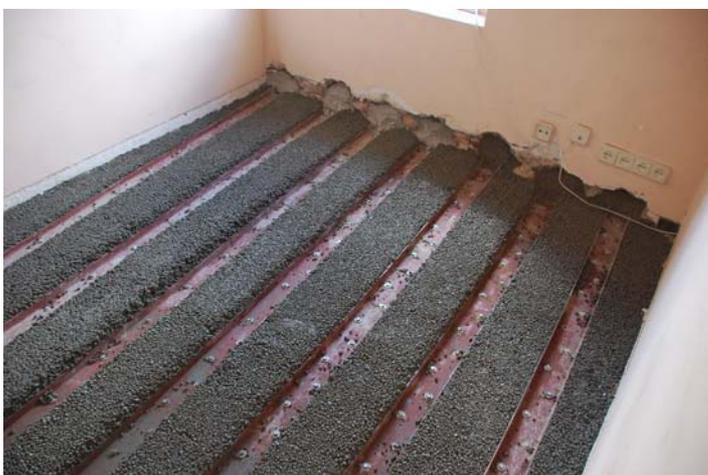
**Figura nº 5.86**

Relleno de hormigón aligerado sobresaliendo de los nervios de los refuerzos.

El aligeramiento sobre el peso propio del forjado es considerable y constituye, como se desarrollará en el punto siguiente, uno de los elementos fundamentales de la implantación del sistema constructivo en obra.

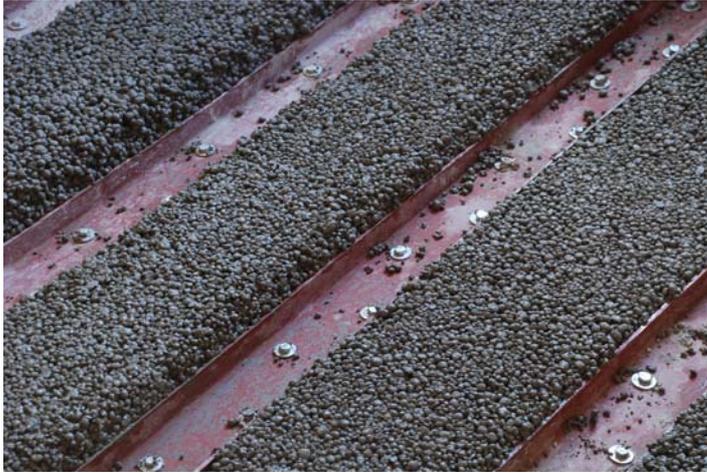
**Figura nº 5.87**

Detalle de relleno de hormigón aligerado en la socarrena del forjado. Desprendimiento de algunas partículas de arcilla procedentes del hormigón aligerado.

El incremento de la capa de aligeramiento puede llegar en algunos casos hasta los 130 mm desde la parte superior del refuerzo. La consistencia de esta capa es suficiente para el vertido del hormigón armado una vez ha endurecido pasadas 24 horas desde su vertido. Ha pesar de ello es común el desprendimiento de las partículas de arcilla (**Figura nº 5.87**) que se limpian del interior del vaso formado por el refuerzo de manera que esa zona la ocupe el hormigón armado como vimos anteriormente

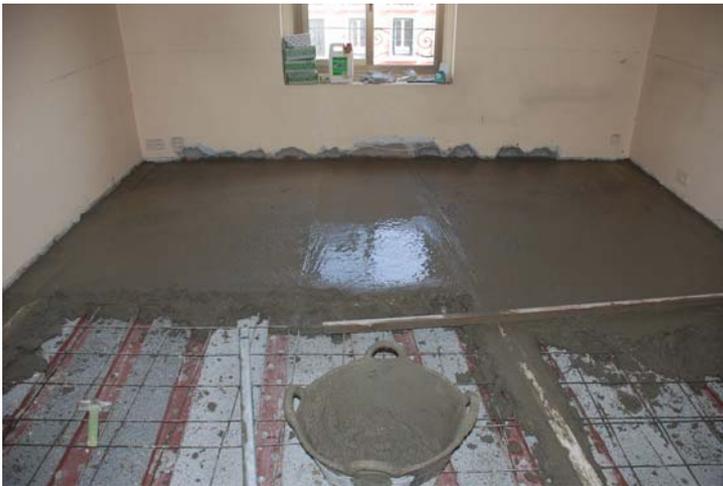
**Figura nº 5.88**

Refuerzo aplicado donde se puede comprobar la homogeneidad estructural del sistema.

Finalmente, y cuidando minuciosamente el espesor de esta última capa, se hace el vertido de hormigón estructural (**Figura nº 5.88**) que funcionará como una losa de reparto de esfuerzos. Esta capa queda perfectamente horizontal y en la zona de socarrena no pasa de 30-40 mm. El armado consiste en una parrilla electro-soldada de acero corrugado de diámetro 4 mm con separación de 150 x 150 mm.

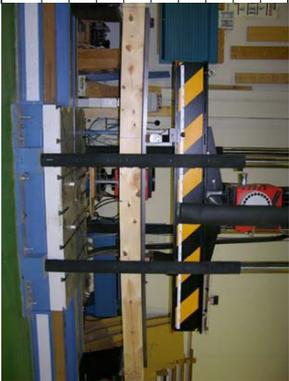
CONSTANTES ELÁSTICAS ORTOTRÓPICAS	
E(Long)	7103
E(Rad)	546,39
E(Tang)	338,24
Coef. Poisson RT	0,39
Coef. Poisson LT	0,43
Coef. Poisson LR	0,31
G(RT)	83,60
G(LT)	745,00
G(LR)	862,00

DATOS ENSAYO (EN-408)	
Carga última (kN)	87,50
Pend. EMGCTO <sup>1</sup>	0,97
Pend. EMGCTO <sup>2</sup>	0,47
EMGCTO <sup>1</sup> (MPa)	7103
EMGCTO <sup>2</sup> (MPa)	14634
MOR (MPa)	43,70
Clas. Estructural <sup>1</sup>	C14
Clas. Estructural <sup>2</sup>	C35

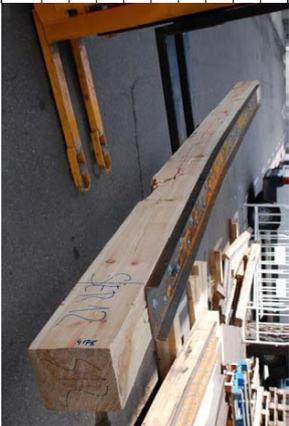
Pièza: SIERRA-11 LÁMINA Nº13

E(Long)	6299
E(Rad)	484,54
E(Tang)	299,95
Coef. Poisson RT	0,39
Coef. Poisson LT	0,43
Coef. Poisson LR	0,31
G(RT)	83,60
G(LT)	745,00
G(LR)	862,00

<b>DATOS ENSAYO (EN-408)</b>	
Carga última (kN)	83,80
Pend. EMGCTO <sup>1</sup>	1,09
Pend. EMGCTO <sup>2</sup>	0,50
EMGCTO <sup>1</sup> (MPa)	6299
EMGCTO <sup>2</sup> (MPa)	13729
MOR (MPa)	41,9
Clas. Estructural <sup>1</sup>	Rechazo
Clas. Estructural <sup>2</sup>	C35

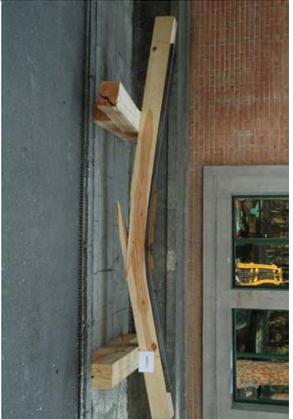
Pièza: SIERRA-12 LAMINA Nº14

CONSTANTES ELÁSTICAS ORTOTRÓPICAS	
E(Long)	8507
E(Rad)	654,38
E(Tang)	405,09
Coef. Poisson RT	0,39
Coef. Poisson LT	0,43
Coef. Poisson LR	0,31
G(LT)	83,60
G(LR)	745,00
G(LR)	862,00

DATOS ENSAYO (EN-408)	
Carga última (kN)	106,0
Pend. EMGCTO <sup>1</sup>	0,81
Pend. EMGCTO <sup>2</sup>	0,40
EMGCTO <sup>1</sup> (MPa)	8507
EMGCTO <sup>2</sup> (MPa)	17353
MOR (MPa)	53,0
Clas. Estructural <sup>1</sup>	C16
Clas. Estructural <sup>2</sup>	+C50

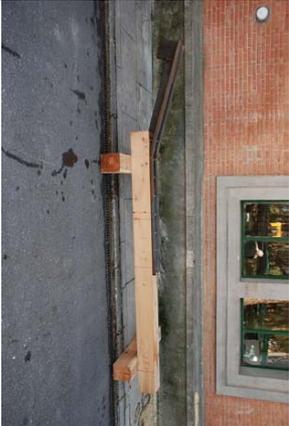
Pieza: SIERRA-13 LAMINA Nº15

E(Long)	7383
E(Rad)	567,92
E(Tang)	351,57
Coef. Poisson RT	0,39
Coef. Poisson LT	0,43
Coef. Poisson LR	0,31
G(RT)	83,60
G(LT)	745,00
G(LR)	862,00

Carga última (kN)	28,1
Pend. EMGCTO <sup>1</sup>	0,93
Pend. EMGCTO <sup>2</sup>	0,94
EMGCTO <sup>1</sup> (MPa)	7383
EMGCTO <sup>2</sup> (MPa)	7303
MOR (MPa)	14,1
Clas. Estructural <sup>1</sup>	C14
Clas. Estructural <sup>2</sup>	C14

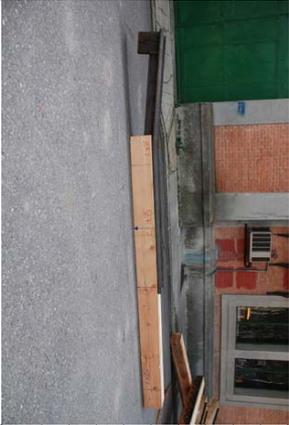
Pièza: SIERRA-05 LAMINA N°17

CONSTANTES ELÁSTICAS ORTOTRÓPICAS	
E(Long)	8075
E(Rad)	621,15
E(Tang)	384,52
Coef. Poisson RT	0,39
Coef. Poisson LT	0,43
Coef. Poisson LR	0,31
G(RT)	83,60
G(LT)	745,00
G(LR)	862,00

DATOS ENSAYO (EN-408)	
Carga última (kN)	27,1
Pend. EMGCTO <sup>1</sup>	0,86
Pend. EMGCTO <sup>2</sup>	0,95
EMGCTO <sup>1</sup> (MPa)	8075
EMGCTO <sup>2</sup> (MPa)	7247
MOR (MPa)	13,5
Clas. Estructural <sup>1</sup>	C16
Clas. Estructural <sup>2</sup>	C14

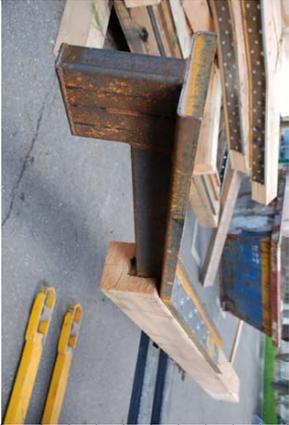
Pièza: SIERRA-07 LAMINA N°18

CONSTANTES ELÁSTICAS ORTOTRÓPICAS	
E(Long)	7880
E(Rad)	606,15
E(Tang)	375,24
Coef. Poisson RT	0,39
Coef. Poisson LT	0,43
Coef. Poisson LR	0,31
G(LT)	745,00
G(LR)	862,00

DATOS ENSAYO (EN-408)	
Carga última (kN)	26,3
Pend. EMGCTO <sup>1</sup>	0,86
Pend. EMGCTO <sup>2</sup>	0,95
EMGCTO <sup>1</sup> (MPa)	7880
EMGCTO <sup>2</sup> (MPa)	6970
MOR (MPa)	13,1
Clas. Estructural <sup>1</sup>	C14
Clas. Estructural <sup>2</sup>	Rechazo

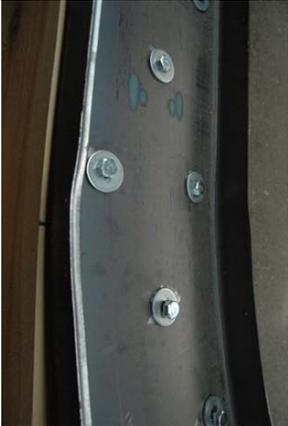
Pieza: LAM-09 LAMINA Nº2

CONSTANTES ELÁSTICAS ORTOTRÓPICAS	
E(Long)	8868
E(Rad)	682,15
E(Tang)	422,29
Coef. Poisson RT	0,39
Coef. Poisson LT	0,43
Coef. Poisson LR	0,31
G(RT)	83,60
G(LT)	745,00
G(LR)	862,00

DATOS ENSAYO (EN-408)	
Carga última (kN)	28,3
Pend. EMGCTO <sup>1</sup>	0,78
Pend. EMGCTO <sup>2</sup>	0,86
EMGCTO <sup>1</sup> (MPa)	8868
EMGCTO <sup>2</sup> (MPa)	8061
MOR (MPa)	14,2
Clas. Estructural <sup>1</sup>	C16
Clas. Estructural <sup>2</sup>	C16

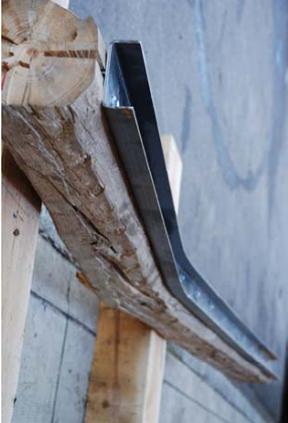
Pièza: SIERRA-10 LÁMINA Nº20

CONSTANTES ELÁSTICAS ORTOTRÓPICAS	
E(Long)	7159
E(Rad)	550,69
E(Tang)	340,90
Coef. Poisson RT	0,51
Coef. Poisson LT	0,43
Coef. Poisson LR	0,39
G(RT)	83,60
G(LT)	745,00
G(LR)	862,00

DATOS ENSAYO (EN-408)	
Carga última (kN)	55,0
Pend. EMGCTO <sup>1</sup>	0,91
Pend. EMGCTO <sup>2</sup>	0,58
EMGCTO <sup>1</sup> (MPa)	7159
EMGCTO <sup>2</sup> (MPa)	11280
MOR (MPa)	37,50
Clas. Estructural <sup>1</sup>	C14
Clas. Estructural <sup>2</sup>	C24

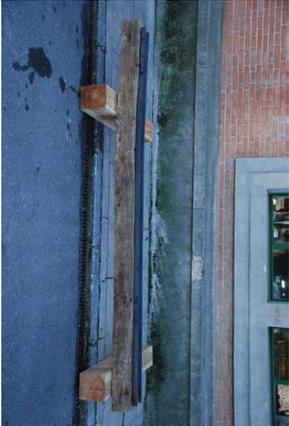
Pieza: ANTIQUA-02 LÁMINA Nº21

CONSTANTES ELÁSTICAS ORTOTRÓPICAS	
E(Long)	4445
E(Rad)	341,92
E(Tang)	211,67
Coef. Poisson RT	0,39
Coef. Poisson LT	0,43
Coef. Poisson LR	0,31
G(LT)	745,00
G(LR)	862,00

DATOS ENSAYO (EN-408)	
Carga última (kN)	32,0
Pend. EMGCTO <sup>1</sup>	1,72
Pend. EMGCTO <sup>2</sup>	0,85
EMGCTO <sup>1</sup> (MPa)	4445
EMGCTO <sup>2</sup> (MPa)	8973
MOR (MPa)	25,5
Clas. Estructural <sup>1</sup>	Rechazo
Clas. Estructural <sup>2</sup>	C16

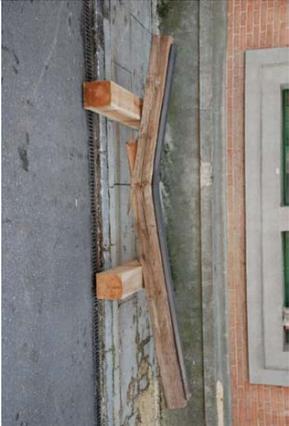
Pieza: ANTIQUA-03 LAMINA Nº22

CONSTANTES ELÁSTICAS ORTOTRÓPICAS	
E(Long)	8749
E(Rad)	673.00
E(Tang)	416.62
Coef. Poisson RT	0.39
Coef. Poisson LT	0.43
Coef. Poisson LR	0.31
G(RT)	83.60
G(LT)	745.00
G(LR)	862.00

DATOS ENSAYO (EN-408)	
Carga última (kN)	59.50
Pend. EMGCTO <sup>1</sup>	0.93
Pend. EMGCTO <sup>2</sup>	0.53
EMGCTO <sup>1</sup> (MPa)	8749
EMGCTO <sup>2</sup> (MPa)	15368
MOR (MPa)	50.4
Clas. Estructural <sup>1</sup>	C16
Clas. Estructural <sup>2</sup>	C45

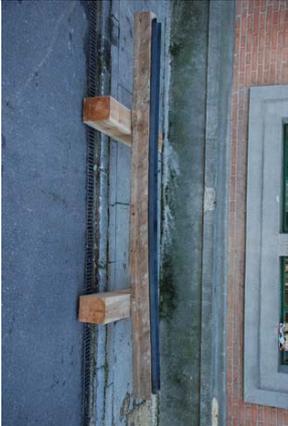
Pieza: ANTIGUA-04 LAMINA Nº23

CONSTANTES ELÁSTICAS ORTOTRÓPICAS	
E(Long)	6564
E(Rad)	504,92
E(Tang)	312,57
Coef. Poisson RT	0,39
Coef. Poisson LT	0,43
Coef. Poisson LR	0,31
G(LT)	745,00
G(LR)	862,00

DATOS ENSAYO (EN-408)	
Carga última (kN)	33,1
Pend. EMGCTO <sup>1</sup>	1,74
Pend. EMGCTO <sup>2</sup>	0,86
EMGCTO <sup>1</sup> (MPa)	6564
EMGCTO <sup>2</sup> (MPa)	13296
MOR (MPa)	36,30
Clas. Estructural <sup>1</sup>	Rechazo
Clas. Estructural <sup>2</sup>	C35

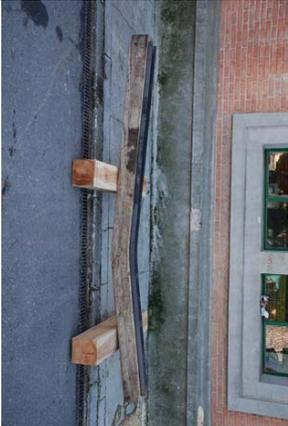
Pieza: ANTIQUA-08 LAMINA Nº24

CONSTANTES ELÁSTICAS ORTOTRÓPICAS	
E(Long)	4188
E(Rad)	322,15
E(Tang)	199,43
Coef. Poisson RT	0,39
Coef. Poisson LT	0,43
Coef. Poisson LR	0,31
G(LT)	745,00
G(LR)	862,00

DATOS ENSAYO (EN-408)	
Carga última (kN)	20,70
Pend. EMGCTO <sup>1</sup>	2,49
Pend. EMGCTO <sup>2</sup>	0,96
EMGCTO <sup>1</sup> (MPa)	4188
EMGCTO <sup>2</sup> (MPa)	10857
MOR (MPa)	20,40
Clas. Estructural <sup>1</sup>	Rechazo
Clas. Estructural <sup>2</sup>	C22

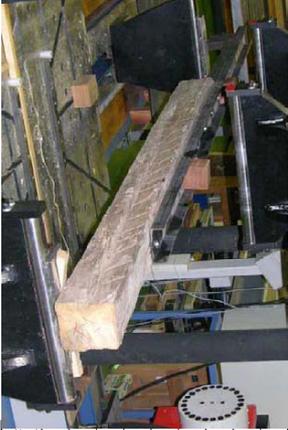
Pieza: ANTIQUA-09 LAMINA Nº25

CONSTANTES ELÁSTICAS ORTOTRÓPICAS	
E(Long)	6251
E(Rad)	408,85
E(Tang)	297,67
Coef. Poisson RT	0,39
Coef. Poisson LT	0,43
Coef. Poisson LR	0,31
G(LT)	83,60
G(LR)	745,00
G(LR)	862,00

DATOS ENSAYO (EN-408)	
Carga última (kN)	6,8
Pend. EMGCTO <sup>1</sup>	1,64
Pend. EMGCTO <sup>2</sup>	1,68
EMGCTO <sup>1</sup> (MPa)	6251
EMGCTO <sup>2</sup> (MPa)	6099
MOR (MPa)	6,5
Clas. Estructural <sup>1</sup>	Rechazo
Clas. Estructural <sup>2</sup>	Rechazo

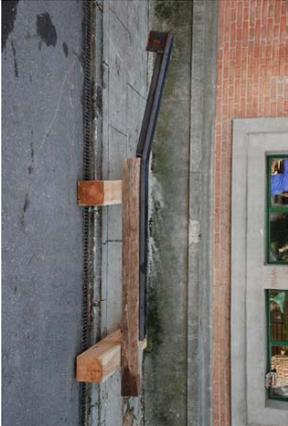
Pieza: ANTIQUA-01 LAMINA Nº26

CONSTANTES ELÁSTICAS ORTOTRÓPICAS	
E(Long)	7578
E(Rad)	582,92
E(Tang)	360,86
Coef. Poisson RT	0,51
Coef. Poisson LT	0,43
Coef. Poisson LR	0,39
G(RT)	83,60
G(LT)	745,00
G(LR)	862,00

DATOS ENSAYO (EN-408)	
Carga última (kN)	9,75
Pend. EMGCTO <sup>1</sup>	1,48
Pend. EMGCTO <sup>2</sup>	1,61
EMGCTO <sup>1</sup> (MPa)	7578
EMGCTO <sup>2</sup> (MPa)	6959
MOR (MPa)	9,7
Clas. Estructural <sup>1</sup>	C14
Clas. Estructural <sup>2</sup>	Rechazo

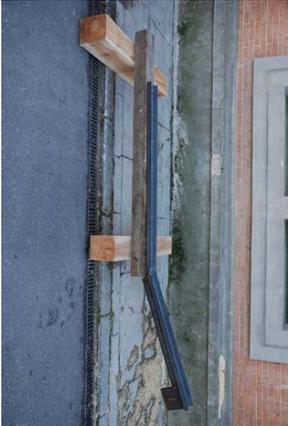
Pieza: ANTIQUA-05 LÁMINA Nº27

CONSTANTES ELÁSTICAS ORTOTRÓPICAS	
E(Long)	8665
E(Rad)	324,54
E(Tang)	200,91
Coef. Poisson RT	0,39
Coef. Poisson LT	0,43
Coef. Poisson LR	0,31
G(RT)	83,60
G(LT)	745,00
G(LR)	862,00

DATOS ENSAYO (EN-408)	
Carga última (kN)	10,5
Pend. EMGCTO <sup>1</sup>	1,23
Pend. EMGCTO <sup>2</sup>	1,83
EMGCTO <sup>1</sup> (MPa)	8665
EMGCTO <sup>2</sup> (MPa)	6921
MOR (MPa)	10,6
Clas. Estructural <sup>1</sup>	C16
Clas. Estructural <sup>2</sup>	Rechazo

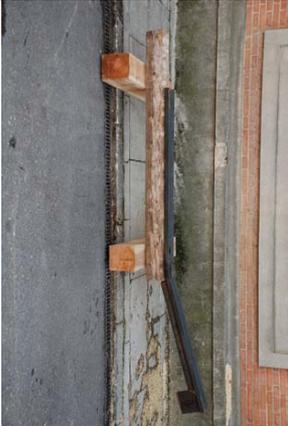
Pieza: ANTIQUA-12 LAMINA Nº28

CONSTANTES ELÁSTICAS ORTOTRÓPICAS	
E(Long)	6532
E(Rad)	502,46
E(Tang)	311,08
Coef. Poisson RT	0,51
Coef. Poisson LT	0,43
Coef. Poisson LR	0,39
G(RT)	83,60
G(LT)	745,00
G(LR)	862,00

DATOS ENSAYO (EN-408)	
Carga última (kN)	10,8
Pend. EMGCTO <sup>1</sup>	1,29
Pend. EMGCTO <sup>2</sup>	1,61
EMGCTO <sup>1</sup> (MPa)	6532
EMGCTO <sup>2</sup> (MPa)	5202
MOR (MPa)	9,2
Clas. Estructural <sup>1</sup>	Rechazo
Clas. Estructural <sup>2</sup>	Rechazo

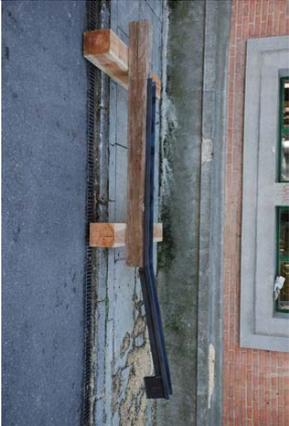
Pieza: LAM-11

CONSTANTES ELÁSTICAS ORTOTRÓPICAS	
E(Long)	8665
E(Rad)	666,54
E(Tang)	412,62
Coef. Poisson RT	0,39
Coef. Poisson LT	0,43
Coef. Poisson LR	0,31
G(RT)	83,60
G(LT)	745,00
G(LR)	862,00

DATOS ENSAYO (EN-408)	
Carga última (kN)	10,5
Pend. EMGCTO <sup>1</sup>	1,23
Pend. EMGCTO <sup>2</sup>	1,54
EMGCTO <sup>1</sup> (MPa)	8665
EMGCTO <sup>2</sup> (MPa)	6921
MOR (MPa)	10,6
Clas. Estructural <sup>1</sup>	C16
Clas. Estructural <sup>2</sup>	Rechazo

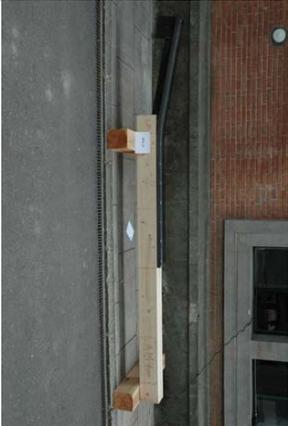
Pieza: LAM-13

Gráfica de rotura y tercio afectado

CONSTANTES ELÁSTICAS ORTOTRÓPICAS	
E(Long)	10707
E(Rad)	823,62
E(Tang)	509,86
Coef. Poisson RT	0,39
Coef. Poisson LT	0,43
Coef. Poisson LR	0,31
G(RT)	83,60
G(LT)	745,00
G(LR)	862,00

DATOS ENSAYO (EN-408)	
Carga última (kN)	27,50
Pend. EMGCTO <sup>1</sup>	0,64
Pend. EMGCTO <sup>2</sup>	0,87
EMGCTO <sup>1</sup> (MPa)	10707
EMGCTO <sup>2</sup> (MPa)	7943
MOR (MPa)	13,70
Clas. Estructural <sup>1</sup>	C22
Clas. Estructural <sup>2</sup>	C14

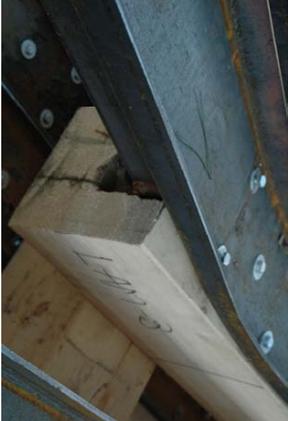
Pieza: LAM-01

CONSTANTES ELÁSTICAS ORTOTRÓPICAS	
E(Long)	11401
E(Rad)	877
E(Tang)	542,91
Coef. Poisson RT	0,39
Coef. Poisson LT	0,43
Coef. Poisson LR	0,31
G(LT)	745,00
G(LR)	862,00

DATOS ENSAYO (EN-408)	
Carga última (kN)	27,60
Pend. EMGCTO <sup>1</sup>	0,61
Pend. EMGCTO <sup>2</sup>	0,84
EMGCTO <sup>1</sup> (MPa)	11401
EMGCTO <sup>2</sup> (MPa)	8253
MOR (MPa)	13,80
Clas. Estructural <sup>1</sup>	C24
Clas. Estructural <sup>2</sup>	C16

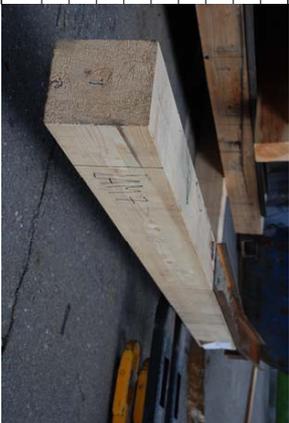
Pieza: LAM-04 LAMINA N°8

CONSTANTES ELÁSTICAS ORTOTRÓPICAS	
E(Long)	10857
E(Rad)	835,15
E(Tang)	517
Coef. Poisson RT	0,39
Coef. Poisson LT	0,43
Coef. Poisson LR	0,31
G(RT)	83,60
G(LT)	745,00
G(LR)	862,00

DATOS ENSAYO (EN-408)	
Carga última (kN)	29,1
Pend. EMGCTO <sup>1</sup>	0,64
Pend. EMGCTO <sup>2</sup>	0,82
EMGCTO <sup>1</sup> (MPa)	10857
EMGCTO <sup>2</sup> (MPa)	8378
MOR (MPa)	14,16
Clas. Estructural <sup>1</sup>	C22
Clas. Estructural <sup>2</sup>	C16

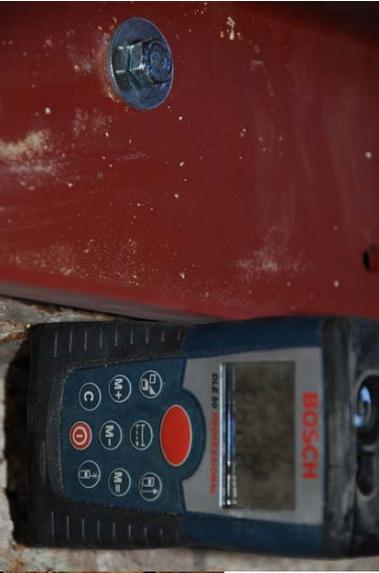
CORTE CON DISCO

MEDICIÓN CON LASER
