## Estación Internacional de Canfran

Rehabilitación y refuerzo estructural

Rehabilitación Estación de Canfran

Canfran (Huesca)

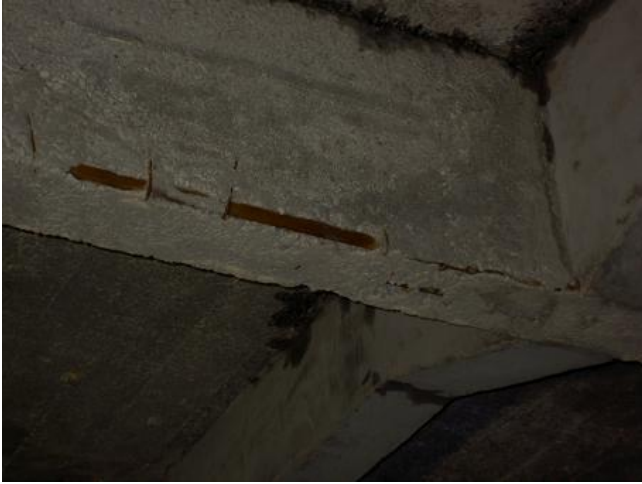
De las patologías que se hallaron, destacaban las fisuras longitudinales, debidas a corrosión de armaduras (estas cuando se oxidan, aumentan su volumen, rompiendo el hormigón); y destacaban en los pilares, armados con barras de acero liso y de baja resistencia a tracción. La fisuración perpendicular al eje de las piezas (pilares y jácenas) denotaba ciertas carencias en cuanto a resistencia debidas a acciones mecánicas (cargas extraordinarias,...) retracciones del hormigón y dilataciones térmicas no compatibles con los espesores de recubrimiento y adherencia. Por último, el poco espesor de recubrimiento, así como la presencia de coqueras y juntas de hormigonado eran consecuencia de una deficiente ejecución, ligada a los precarios medios que se utilizaban en la época que se construyó.

Recubrimiento de hormigón deficiente. Estado inicial de la estructura.

De este modo, la Dirección facultativa de la obra, decidió que debía de repararse la estructura compuesta de pilares y jácenas.

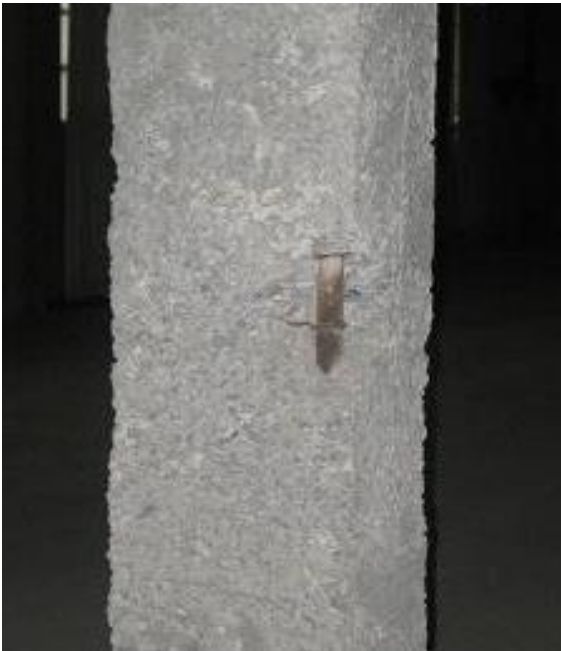
Estado inicial de la estructura.

El refuerzo frente a esfuerzo flector de las jácenas se ha desestimado ya que estaba previsto aumentar el espesor de la capa de compresión mediante conectores (se aumenta el brazo de palanca del armadura existente). Por tanto, los refuerzos a la estructura mediante el sistema MBrace únicamente se han colocado para reforzar los pilares frente a esfuerzo axial (aumentar la capacidad portante) y las jácenas frente a esfuerzo cortante.

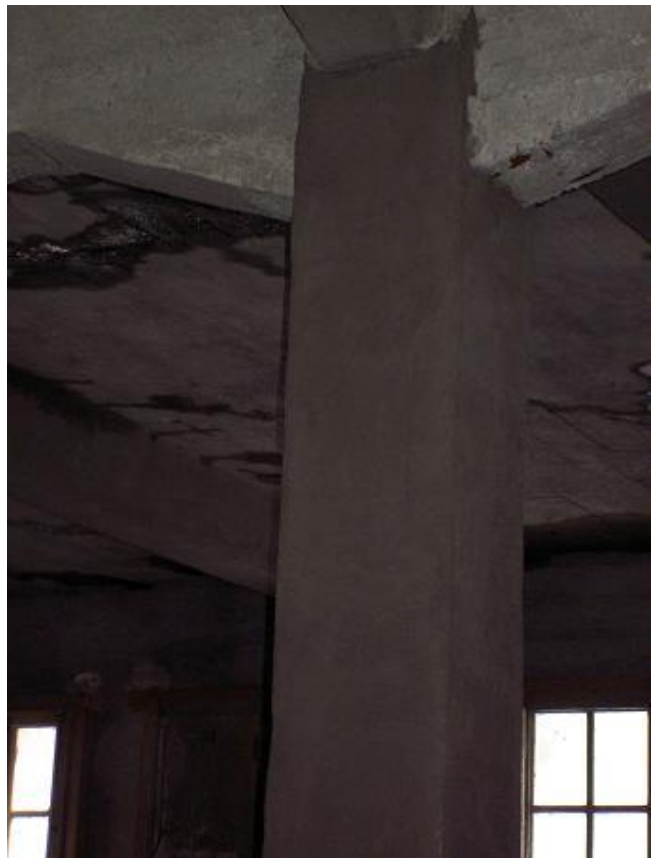
Pilar reconstruido con Emaco NANOCRETE R4

Posteriormente, se reconstruyó la sección con el mortero de reparación estructural Emaco NANOCRETE R4. Este mortero presenta un módulo elástico elevado (>25Mpa), de modo que la recomposición colaborará de forma muy

rápida con la estructura existente (pilares y jácenas), aportando unas resistencias óptimas.

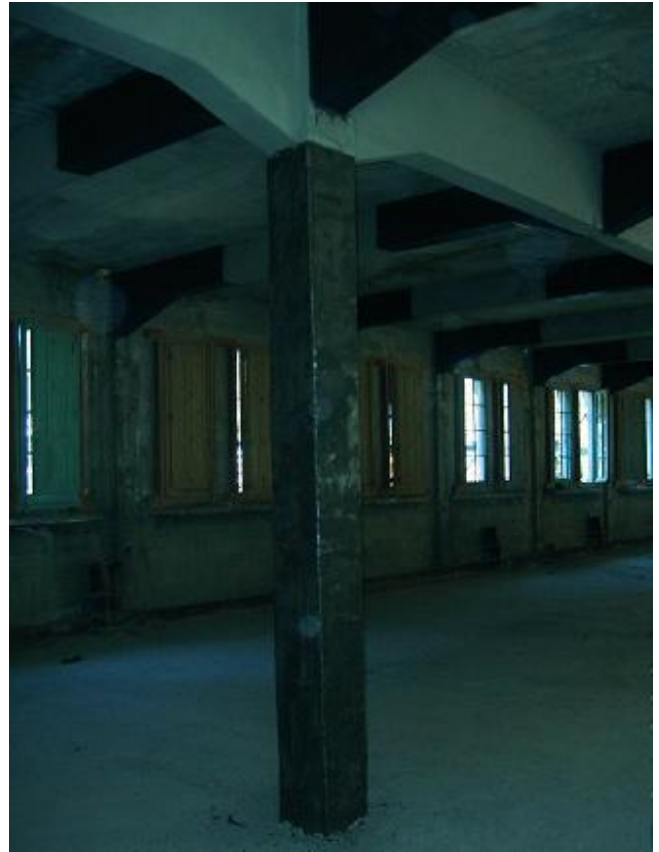
MBrace PRIMER sobre soporte de pilar

Tomando como opción el sistema MBrace, se ejecuta un sistema que requiere de una imprimación del paramento (saneado y libre de impurezas) donde haya que adherir el MBrace HOJA de FIBRA. Entre 30 minutos y hasta que se deja huella con el pulgar, se procedió a aplicar el resto del sistema, consistente en el MBrace SATURANTE entre las capas del cual habrá que disponer la Hoja de Fibra, que habrá debido asegurarse una buena saturación de las mismas. En este sentido puede decirse que se obtiene un laminado in-situ, colaborando todas las fibras que componen el sistema a la resistencia de la estructura.

El diseño del refuerzo se realizó teniendo en cuenta un ángulo redondeado de los vértices de la sección cuadrangular de los pilares. De este modo, a mayor radio, se consigue una mayor área de confinamiento cuando estos entran en carga. El radio se consideró de 3cm, y también se asegura que las fibras que envuelven las secciones no tiendan a romper por exagerada angularidad. La separación vertical entre hojas, asegura una transpiración del pilar, importante especialmente en obras de sótanos, donde los paramentos de hormigón retienen humedades, provenientes por capilaridad del subsuelo/cimientos.

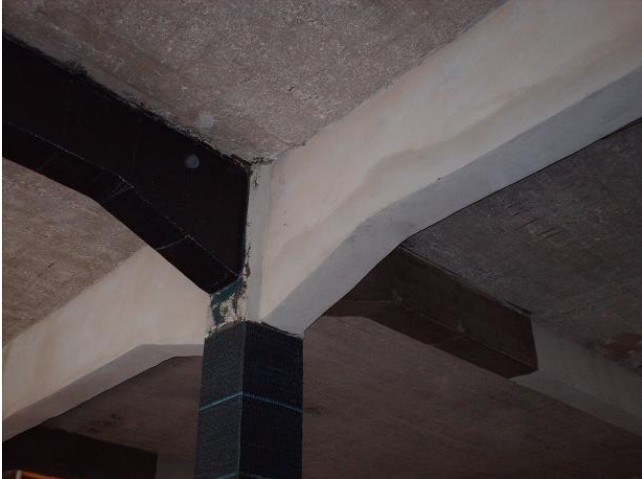
Refuerzo de jácenas frente esfuerzo cortante con Mbrace HOJA de FIBRA

En cambio, para aumentar la capacidad resistente frente a esfuerzos cortantes, se procedió a un refuerzo mediante Mbrace HOJA de FIBRA perpendiculares al eje longitudinal de las jácenas, y muy próximas a los apoyos. Cabe decir que en los apoyos es donde coexisten los mayores esfuerzos cortantes y flectores negativos de las jácenas, habiendo en la zona central los menores esfuerzos cortantes. Por dicha razón, no se extendió el refuerzo en la totalidad de la luz.

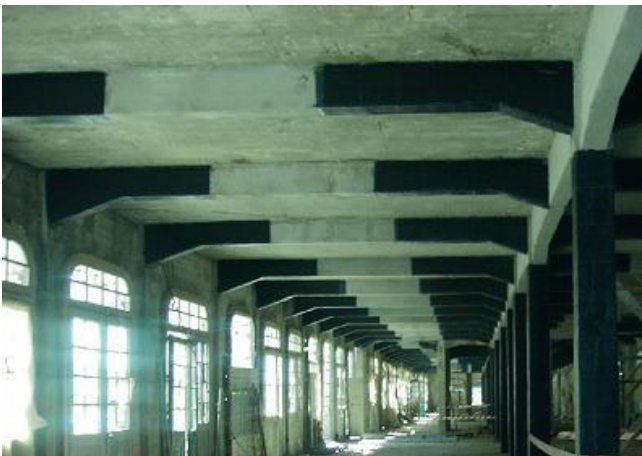
Vista general del refuerzo.
