## Puente de San Telmo

Rehabilitación estructural

**Datos de la obra:**  
Rehabilitación Puente de San Telmo

**Lugar:**  
Sevilla

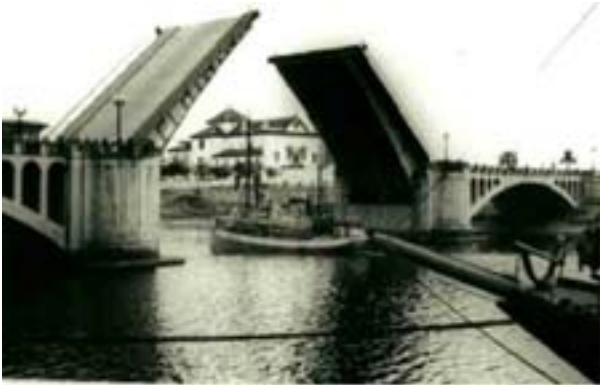
En la fotografía superior, podemos ver una imagen del puente en su estado original, permitiendo la circulación de barcos, gracias a un mecanismo levadizo.

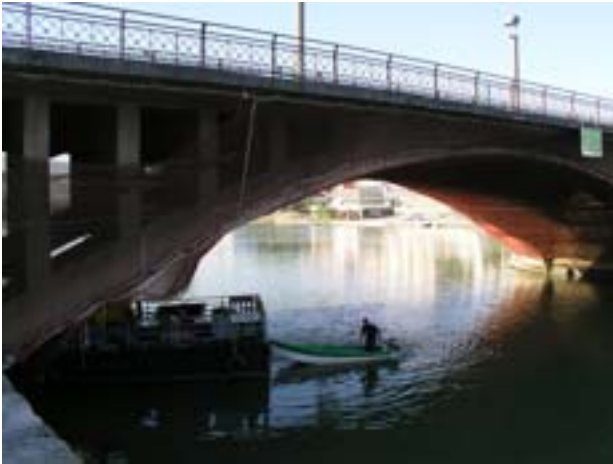
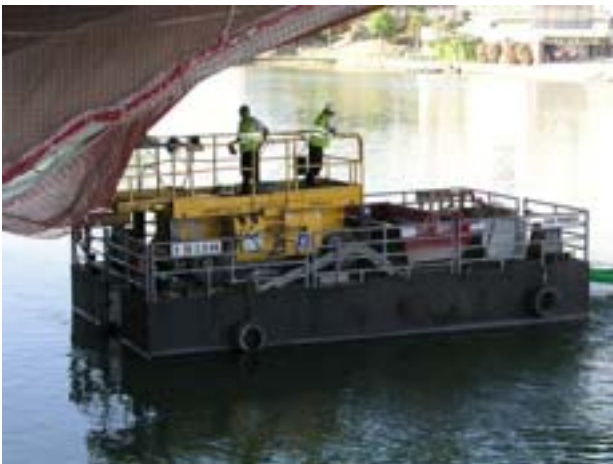
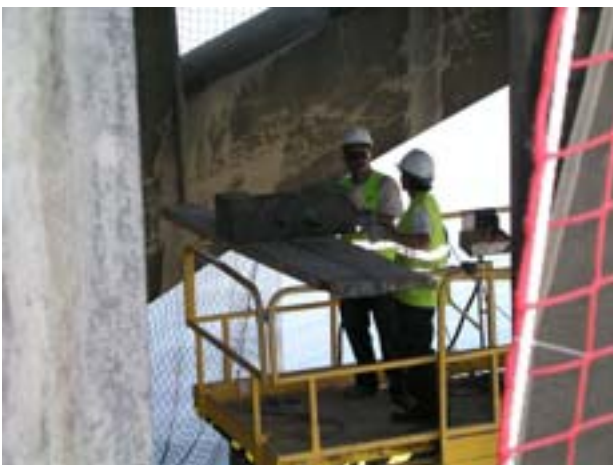
Debido al estado de deterioro del puente, se acometieron las labores de reparación tanto estructural, como cosmética del mismo.

Las características particulares de la obra, obligan al uso de elementos auxiliares tales como balsas para acometer las labores de reparación en la cara interior del puente.

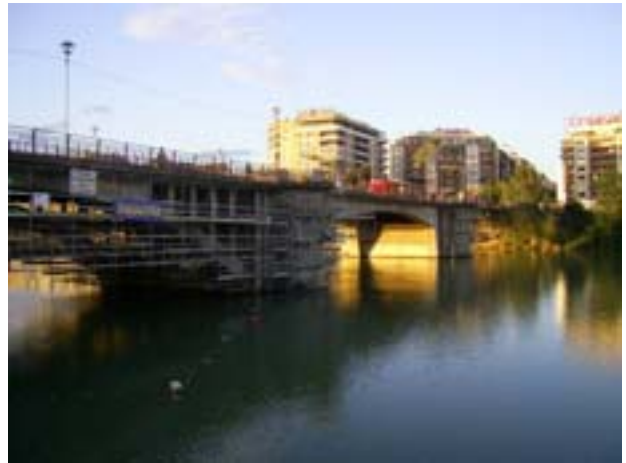
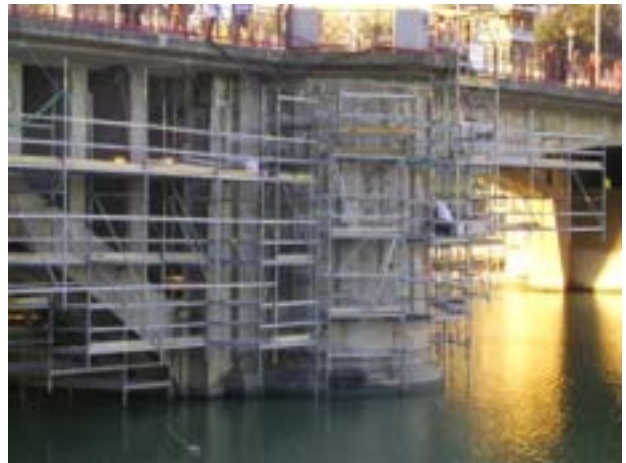
También se realizó un andamiaje para la aplicación de los productos en la superficie de la estructura, y se realizaron labores desde el agua, con equipos de protección individual,

en zonas en las que por su particular localización, y por los trabajos que había que realizar, no era posible acceder desde el andamiaje o desde la barca.

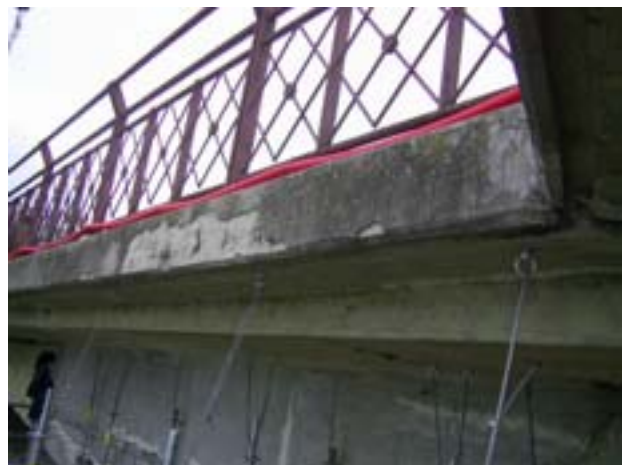
Para la preparación del soporte, se realizó una limpieza con chorro de agua, en el caso de las barandillas, se realizó una limpieza con chorro de arena, y posteriormente se pintaron con LEGARAN PISTOLA, como tratamiento anticorrosión.

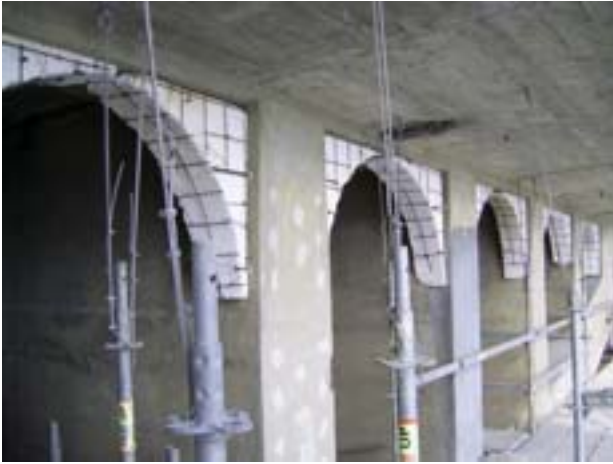
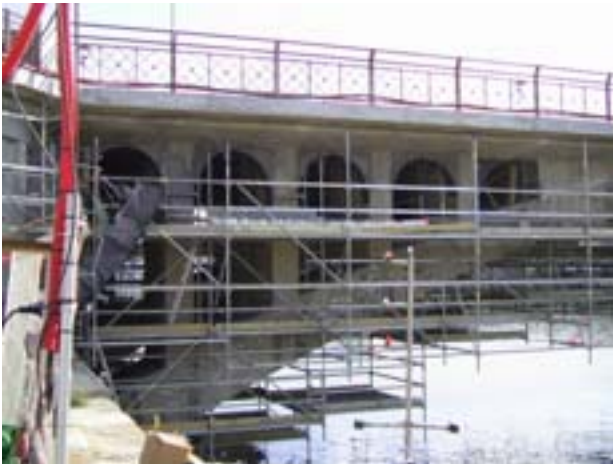
Los arcos que presenta el puente y que tienen un carácter meramente estético, se realizaron de una forma peculiar. A fin de no hacerlos macizos, con el consiguiente consumo de material, se realizaron con material de porexpan, se fijaron al soporte de hormigón del puente, y se armaron con barras de acero.

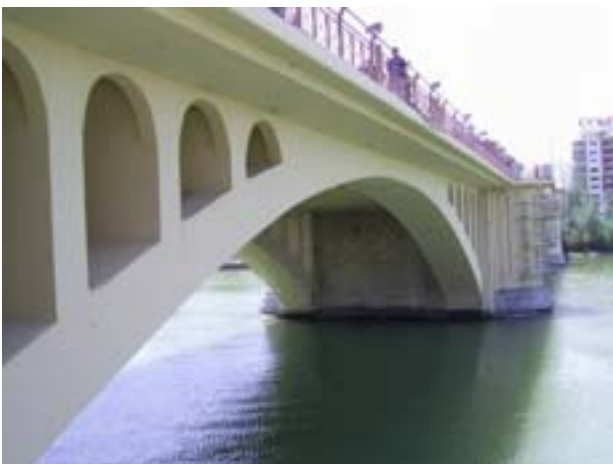
Posteriormente se realizó un proyectado de mortero MASTERFLOW 922 para los arcos, vigas y pilares y se recubrieron con el revestimiento protector MASTERSEAL 326, el cual les proporciona su aspecto final.

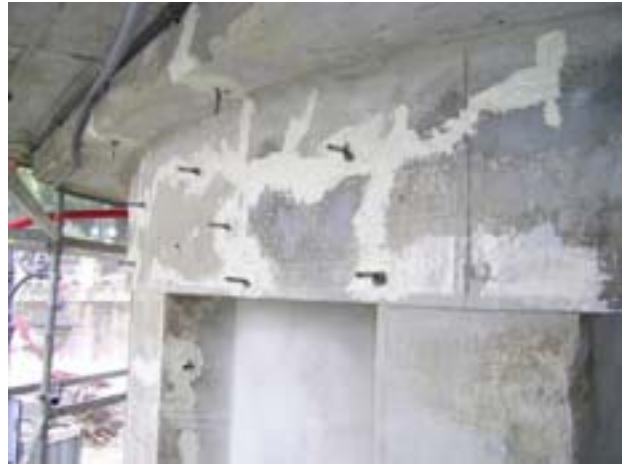
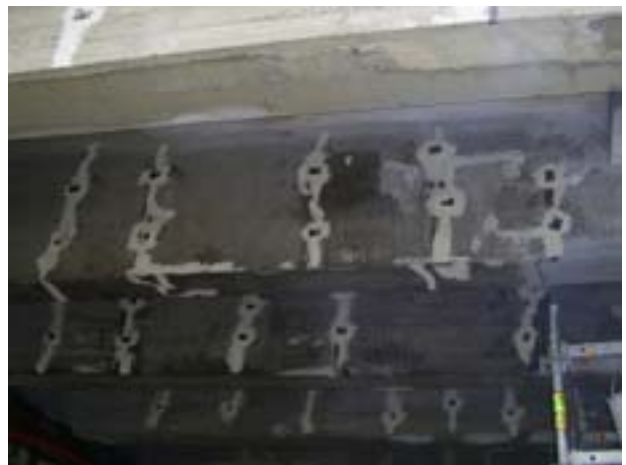
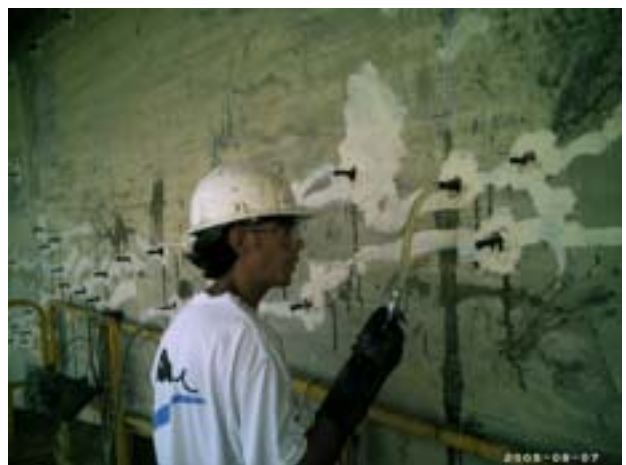
En la imagen se puede ver como se realiza el proceso de relleno de las fisuras con el producto APOGEL.

Como labores de relleno y consolidación, se realizaron inyecciones de las fisuras y posterior sellado, con los productos APOGEL, y CONCREXIVE 3000 respectivamente.

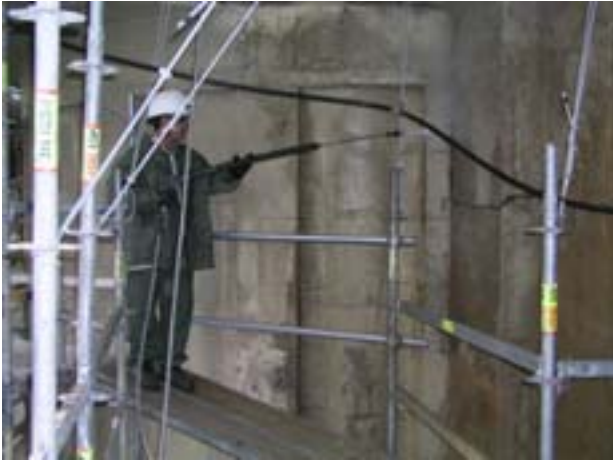
Las juntas de entre 5 y 30mm, se trataron con EMACO S 88. Este producto fue el utilizado para realizar las labores de reparación de hormigón en general.

Como labores previas se realizaron limpiezas con chorro de agua a presión.

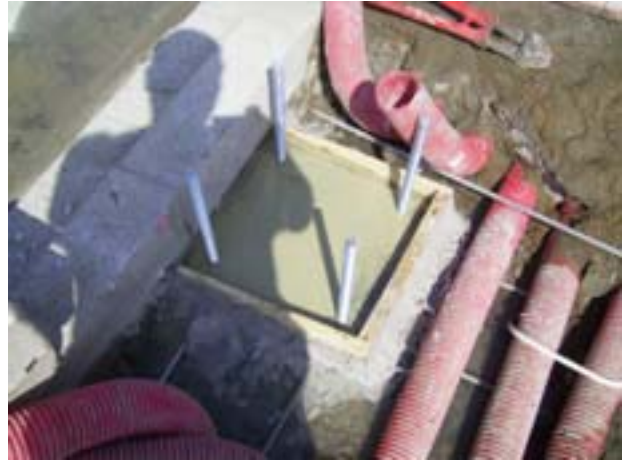
Para el anclaje y la nivelación de placas se utilizó el producto APOTEN ANCLAJES.

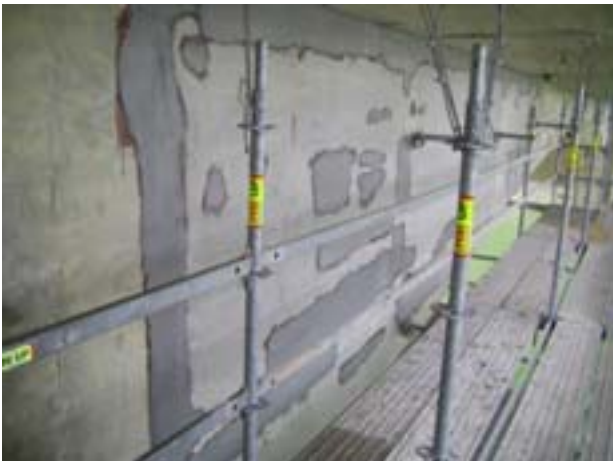
Posteriormente y una vez el soporte estaba preparado, se llevaron a cabo reparaciones con producto EMACO S 88 en paramentos verticales y horizontales.

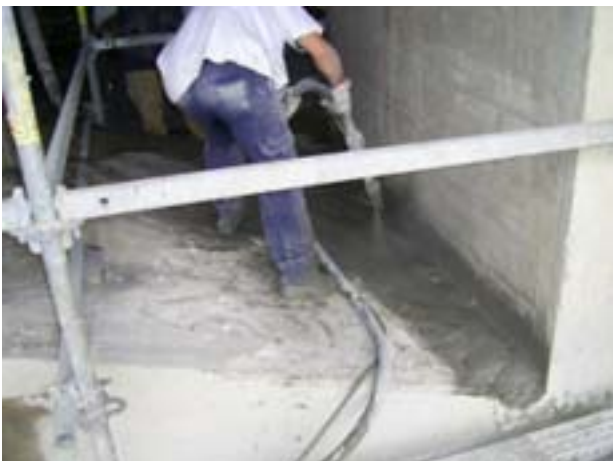
En zonas de suelo, se realizaron proyecciones de MASTERFLOW 922.

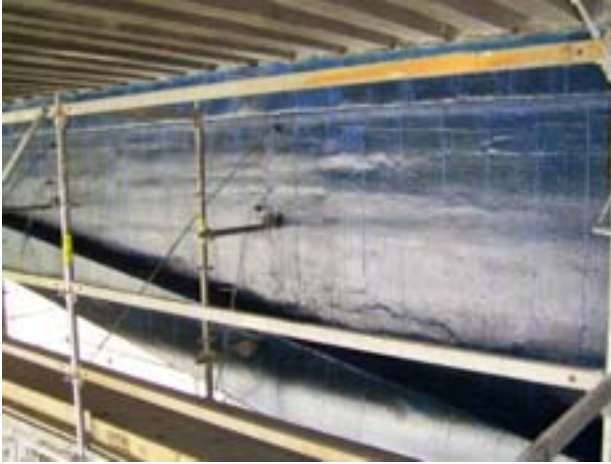
Para el refuerzo con hoja de fibra, se utilizó el producto Mbrace HOJA DE FIBRA CF 120.

A modo de refuerzo se realizaron aplicaciones de fibra y de hoja de carbono con el sistema MBRACE.

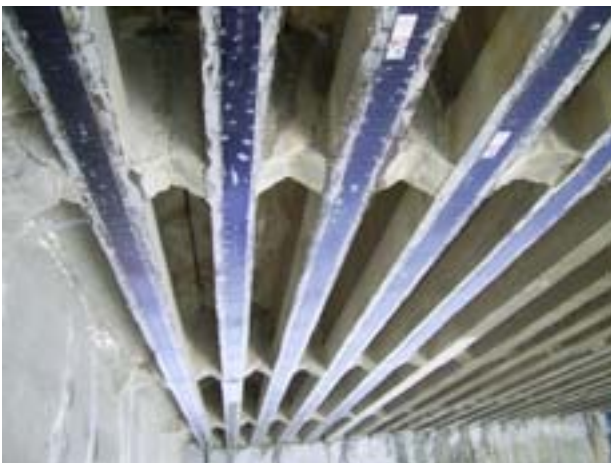
Para el refuerzo con laminado, se utilizó el producto Mbrace LAMINADO HOJA DE FIBRA CF 120.

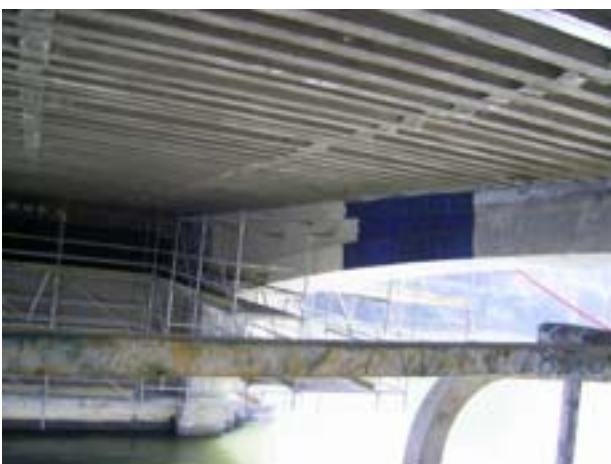
El resultado de la labores se puede ver en la siguiente fotografía.

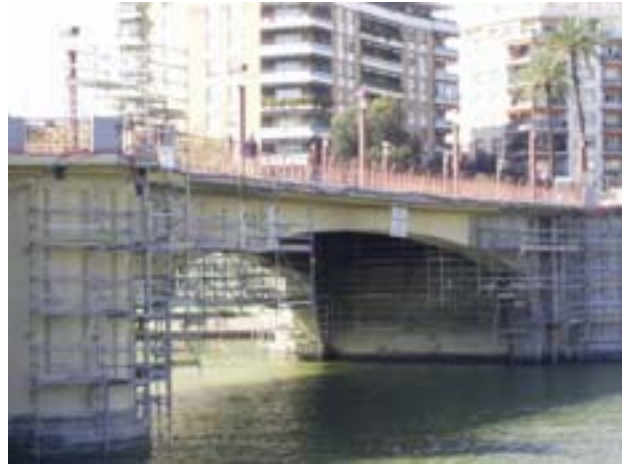
Se realiza un recubrimiento de toda la estructura con el revestimiento protector MASTERSEAL 326.

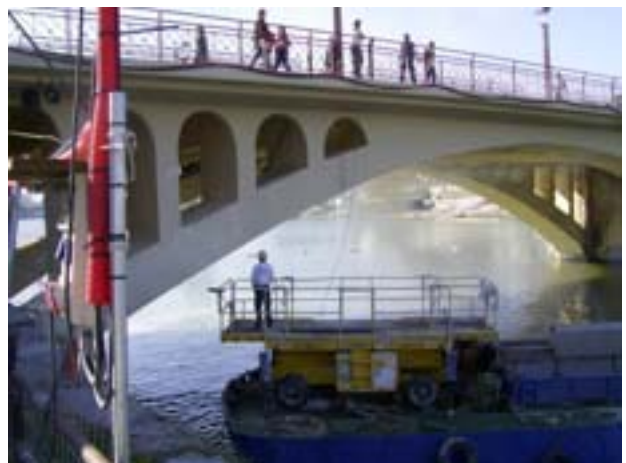
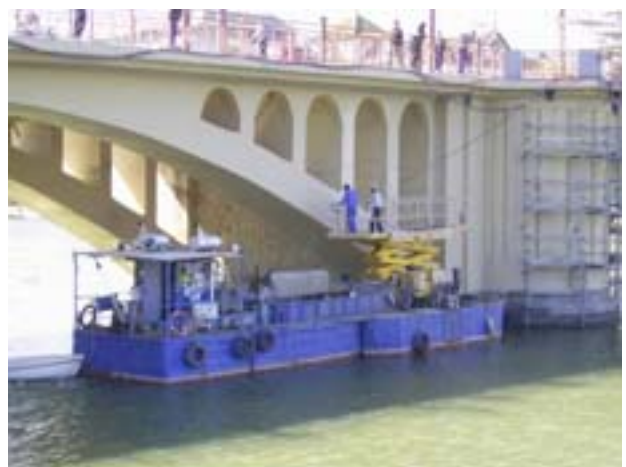
Para el mismo y como ya hemos comentado, fue necesario realizar un andamiaje y trabajos desde barcas.

Este recubrimiento es el que confiere al puente su aspecto actual, ya que no sólo actúa como elemento protector, sino también como elemento decorativo.

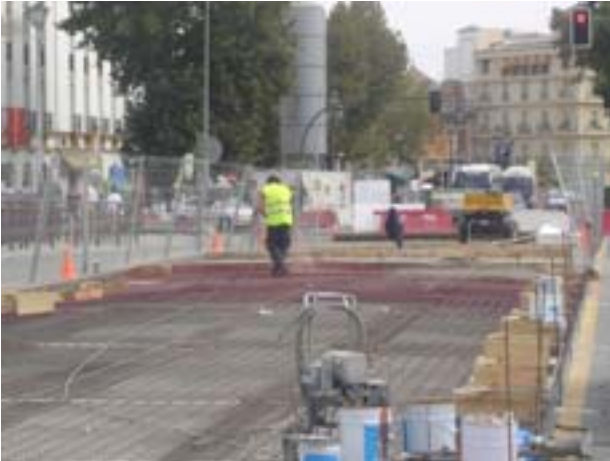
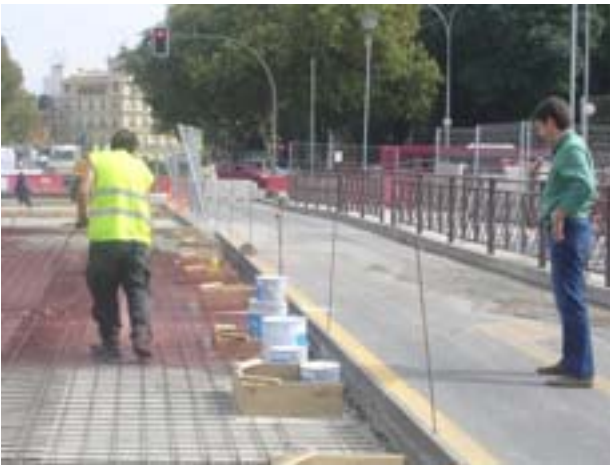
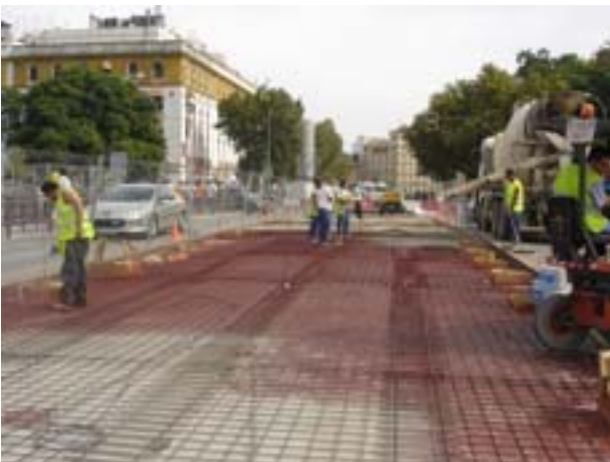
Se realiza un picado del hormigón en el paramento, y posteriormente se restituye la armadura para realizar un relleno con mortero de obra.

A modo de puente de unión y como protección de la armadura, se aplicó el producto LEGARAN PISTOLA. De esta forma se consigue mejorar la adherencia entre el hormigón antiguo y el nuevo. Así mismo se logra una protección por barrera de la armadura existente.

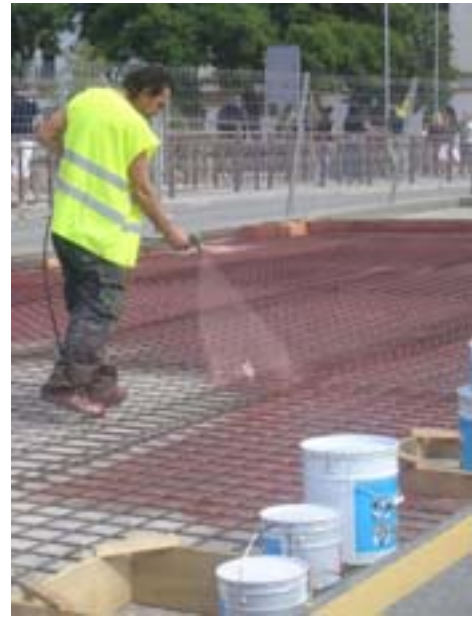
En las fotografías puede verse la superficie de aplicación del LEGARAN PISTOLA, para posteriormente realizar el hormigonado.
