AISLAMIENTO TÉRMICO DE FRENTES DE FORJADOS EN EDIFICIOS CON ESTRUCTURA DE HORMIGÓN ARMADO

PABLO PALMA SELLÉS
DEPARTAMENTO TÉCNICO
JOSE MANUEL VALERO S.L.
MARZO 2017

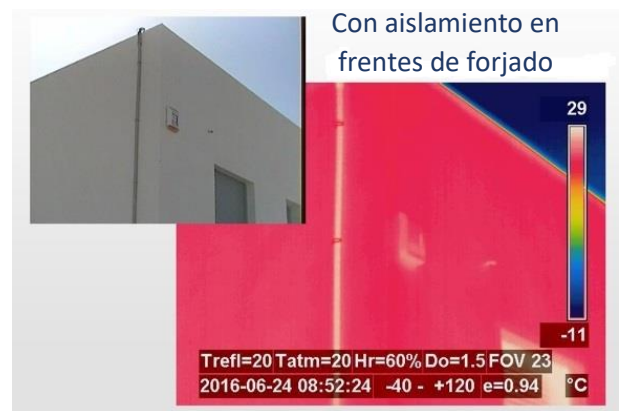
Fig. 7: Ausencia de puentes térmicos en el edificio 2.
Fuente: Autor.

En cambio, se puede observar como en el caso del edificio con aislamiento en los frentes de forjado (Fig. 7) no existe esa diferencia de temperatura, por tanto, se han evitado los puentes térmicos en esas zonas y se conseguido una envolvente térmica uniforme en toda la fachada.

Los resultados obtenidos fueron muy significativos, mostrando de manera muy gráfica (Fig. 6 y 7) la diferencia entre el edificio con los frentes de forjado aislados, del que no lo estaban.

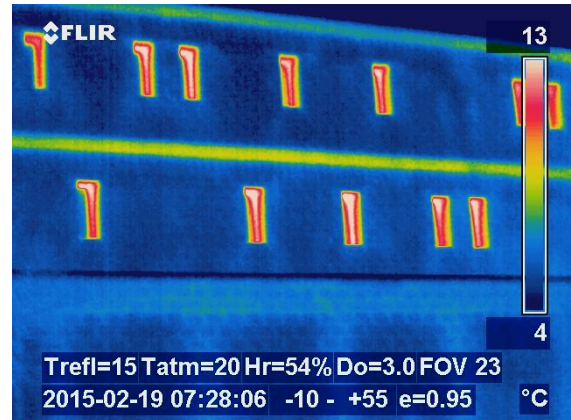
Fig. 10: Puentes térmicos en fachada sur del edificio 1 (zona central).

A continuación, se muestran otra serie de imágenes térmicas acompañadas de sus respectivas visuales, correspondientes a la inspección termográfica realizada, que evidencian la existencia de puentes térmicos en todas las zonas del edificio con frentes de forjado sin aislar (Fig. 8 a 11) y la ausencia total de estos en el edificio con frentes de forjado aislados (Fig. 12 a 15), a modo de conclusión de la inspección realizada.

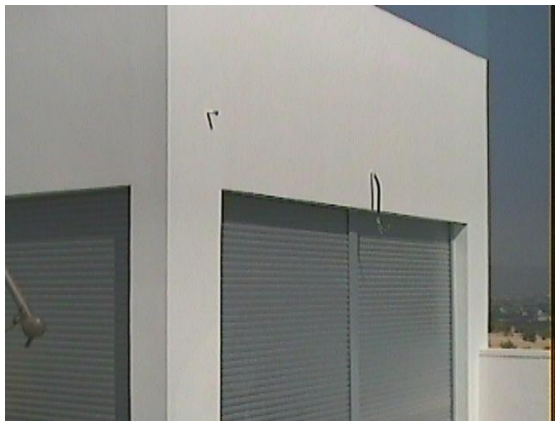
Fig. 13: Ausencia de puentes térmicos en fachadas trasera y lateral del edificio 1.

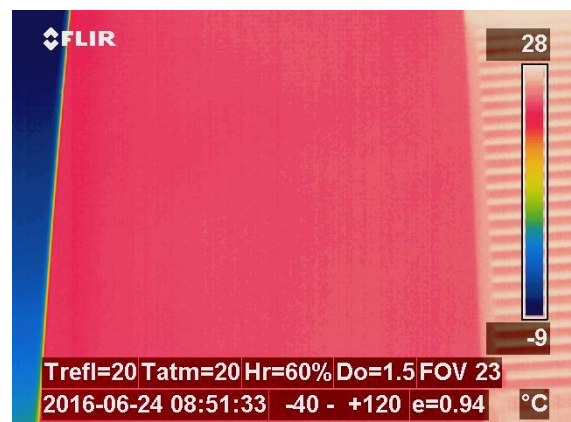
Fig. 14: Ausencia de puentes térmicos en fachada frontal del edificio 1.

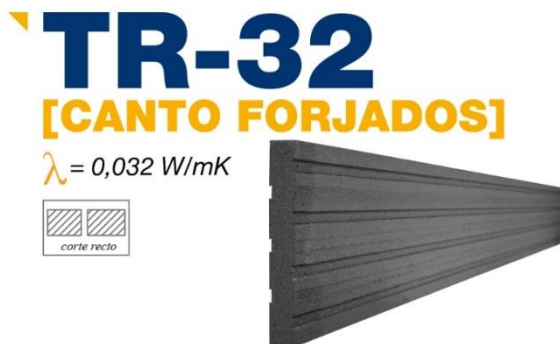
La denominación del producto es *GRAFIPOL TR32-CANTO FORJADOS* (Fig. 16), y se trata de un aislamiento de poliestireno expandido EPS con partículas de grafito.

Fig. 16: Producto específico desarrollado por Valero para aislar térmicamente los frentes de forjado.

Este modelo se ha desarrollado para colocarlo en el encofrado (fijado a la tabica), es decir antes de la fase de hormigonado del forjado, de ahí el ranurado que lleva a ambas caras, el cual sirve para mejorar la adherencia tanto del hormigón por la cara interna, como del revestimiento de mortero por la cara externa.

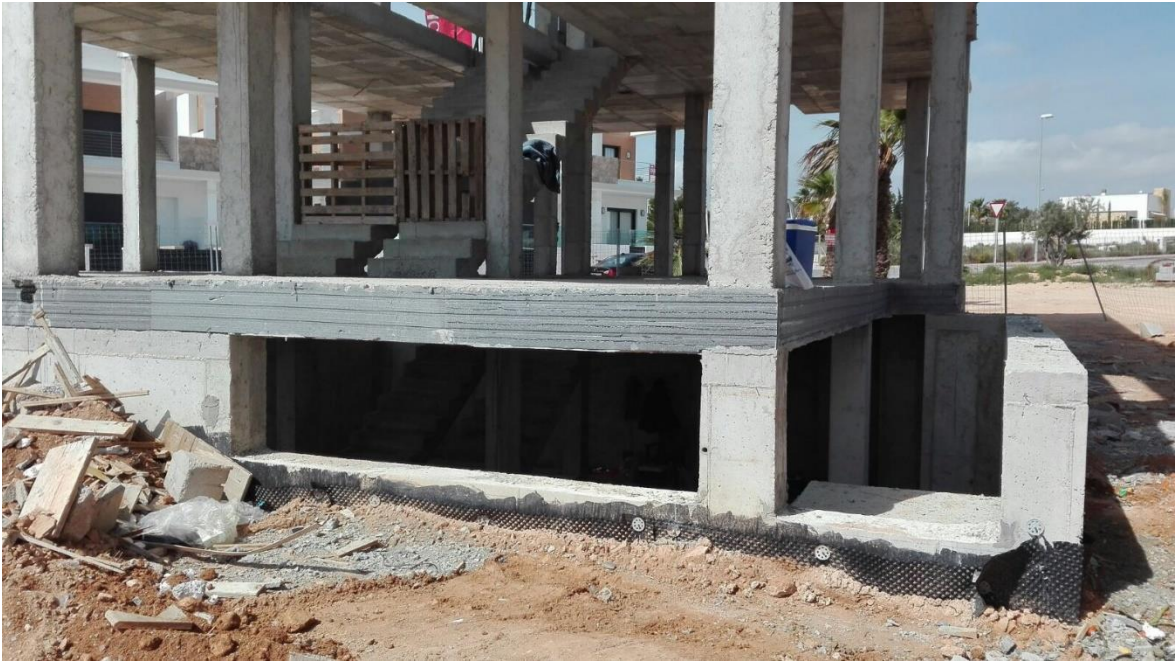
Fig. 18: Producto TR-Canto forjados colocado en obra.

A continuación, y para concluir con el presente informe, se incluyen varias fotografías de este producto colocado en obra (Fig. 18, 19 y 20), con el objeto de que el lector pueda visualizar el elemento ya ejecutado y le permita tener una visión más real del mismo.

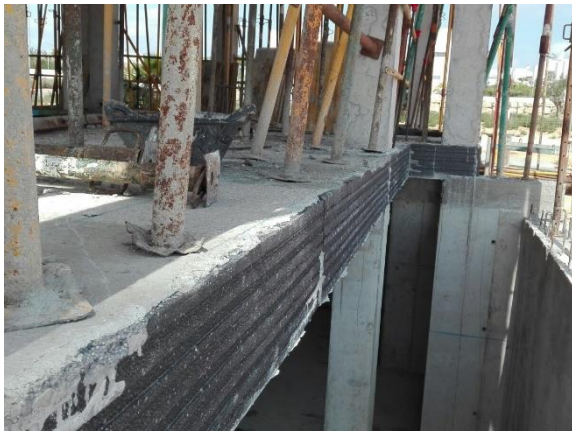
Fig. 19: Producto TR-Canto forjados colocado en obra (2).

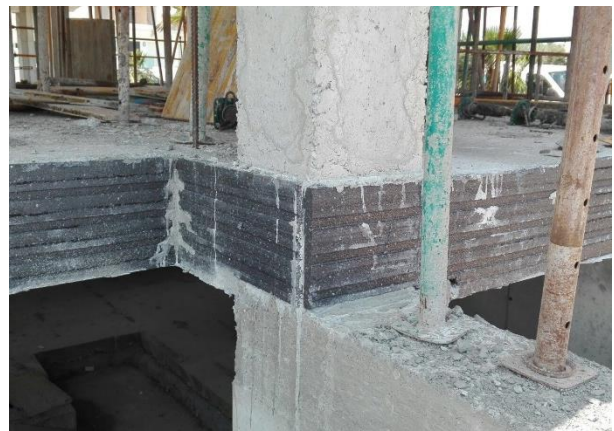
Fig. 20: Producto TR-Canto forjados colocado en obra (3).
