Refuerzo estructural mediante MBrace

Sobrecargas por cambio de uso

Refuerzo estructural mediante el empleo de compuestos de fibra de carbono MBrace, debido unas sobrecargas por cambio de uso.

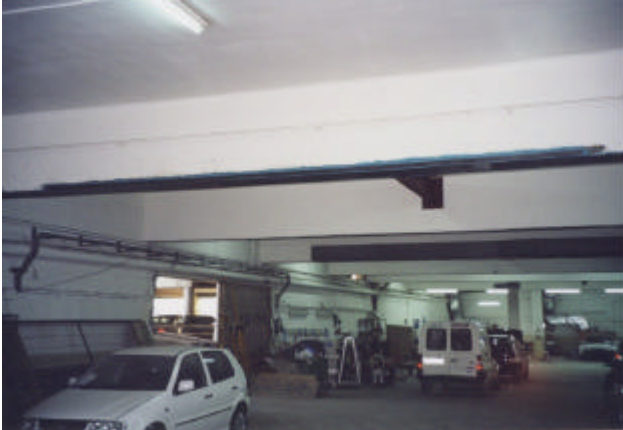
Foto 1.- Refuerzo sin interferir en el uso habitual del local.

La estructura está ejecutada por completo con hormigón armado. En particular, la estructura de la planta a reforzar está conformada por una sucesión de jácenas descolgadas hormigonadas in situ, con losa de hormigón armado entre ellas (Ver foto 1 y foto 2).

El refuerzo de las vigas por el paramento inferior es fácilmente accesible (entre 3 y 4m de altura) y solo será necesario emplear algunos andamios móviles con objeto de realizar los trabajos de preparación de soporte y adhesión (ver foto 1 y 2)

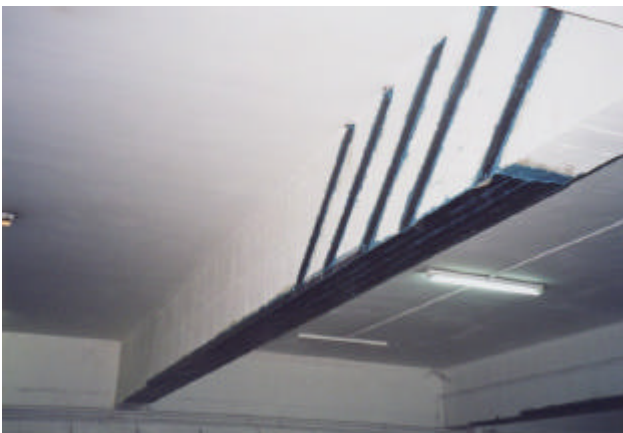
Foto 2.- Vista del refuerzo a flexión y a cortante.

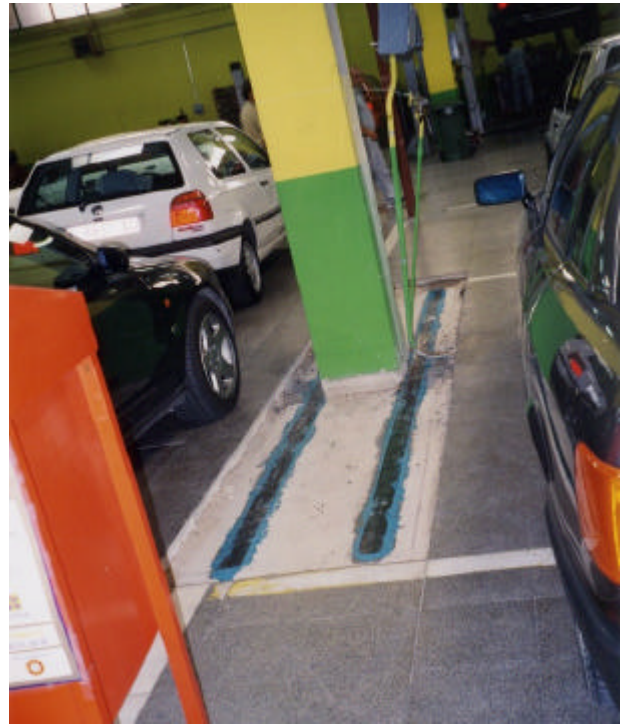
Foto 3.- Refuerzo a positivos de fácil ejecución.

El refuerzo de las jácenas por la parte superior (zona de apoyo sobre pilares) requiere levantar el pavimento de terrazo existente. Este refuerzo se resuelve, de forma correcta, ubicando los laminados de fibra de carbono a ambos lados del pilar (ver foto 3). Esta hipótesis es completamente válida al ser, esta zona, una zona maciza, y considerarse un trabajo de la jácena en sección en T. El hormigón existente es de buena calidad (resistencia, cohesión, porosidad), sin ninguna patología de deterioro (p.e. oxidación).

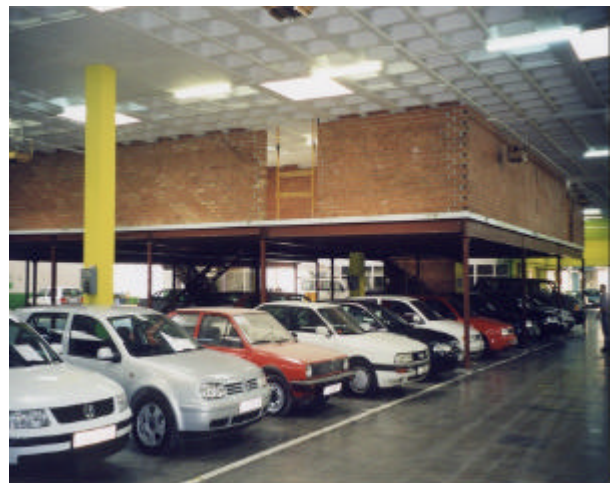
Foto 4.- Vista de las sobrecargas fruto de un cambio de uso: construcción de almacén en estructura metálica y mampostería para recambios de automóvil.

Debido a necesidades comerciales es preciso ubicar un almacén de recambios de automóvil en las actuales instalaciones del garaje. Por limitaciones de espacio y por comodidad la propiedad decide localizar el almacén (ejecutado con estructura metálica y cerramiento de mampostería) en la primera planta de la actual edificación.
