OBRA REHABILITACIÓN

DETALLE JUNTA DE DILATACIÓN

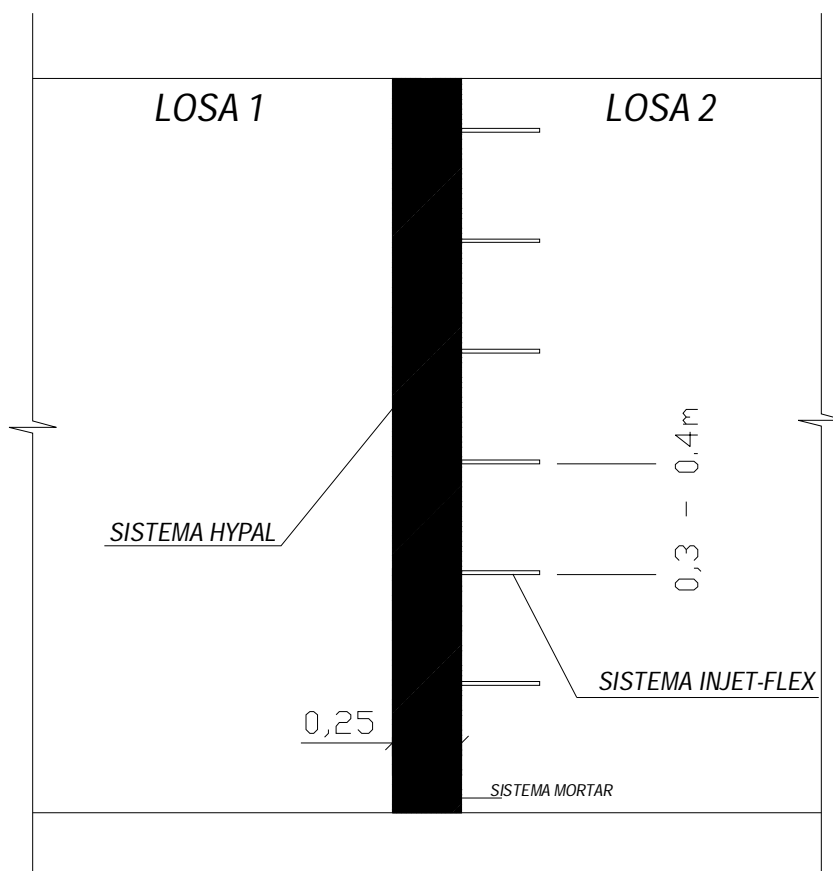
JUNTA DE DILATACIÓN EN LOSA BAJO NF
cumple CTE sección HS 1 apartado 2.1.2
