# OBRA REHABILITACIÓN

DETALLE JUNTA DE DILATACIÓN

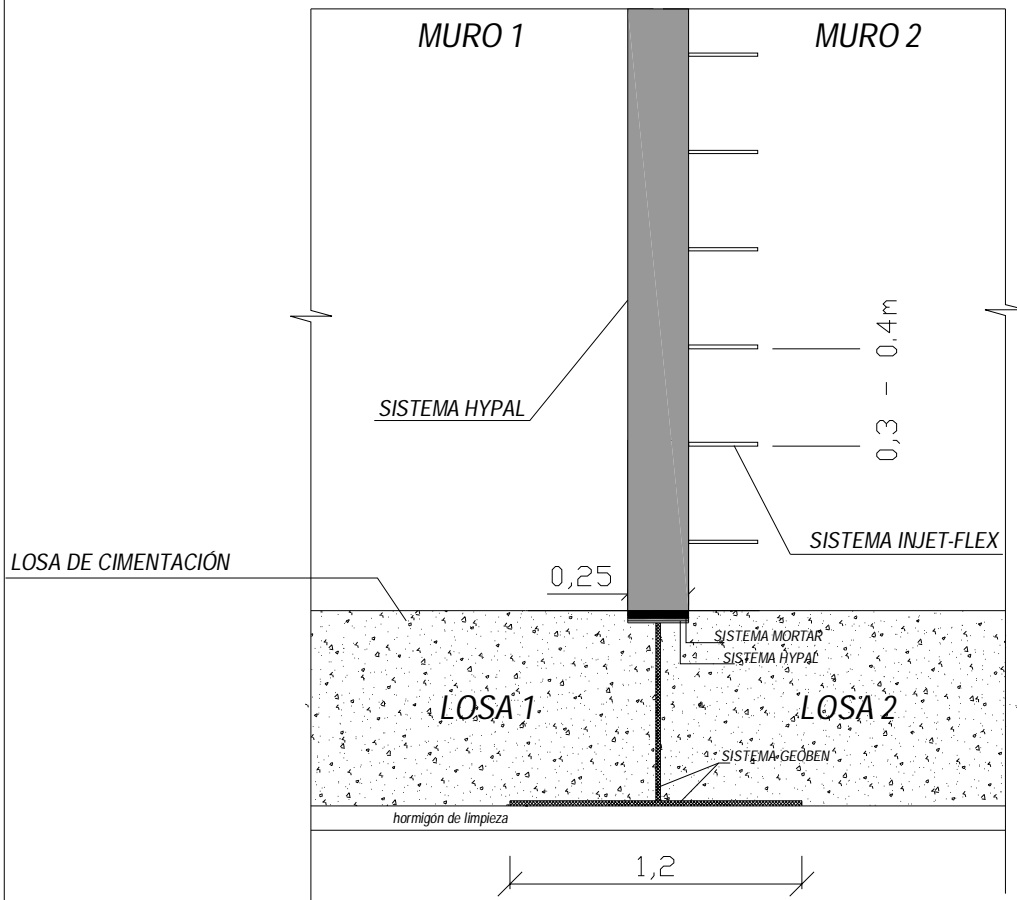
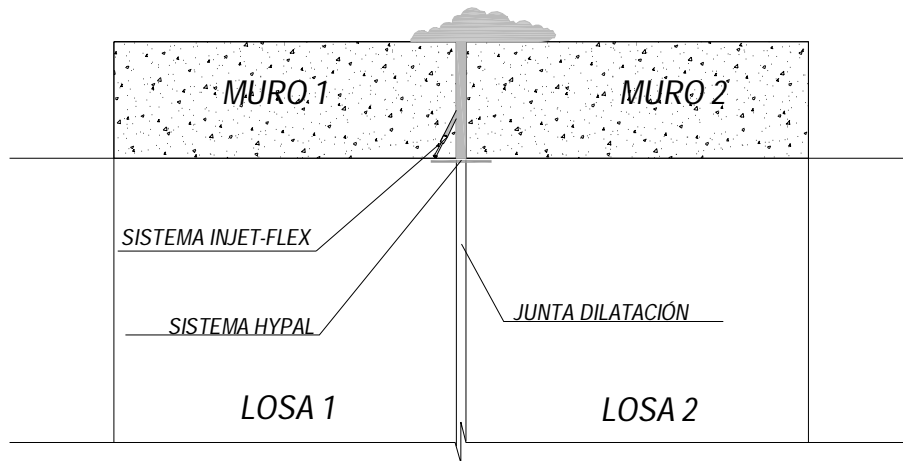
JUNTA DE DILATACIÓN EN MURO BAJO NF  
cumple CTE sección HS 1 apartado 2.1.2
