# Bancal

Julià Espinàs Olga Tarrasó , 2000

## Banco Bancal

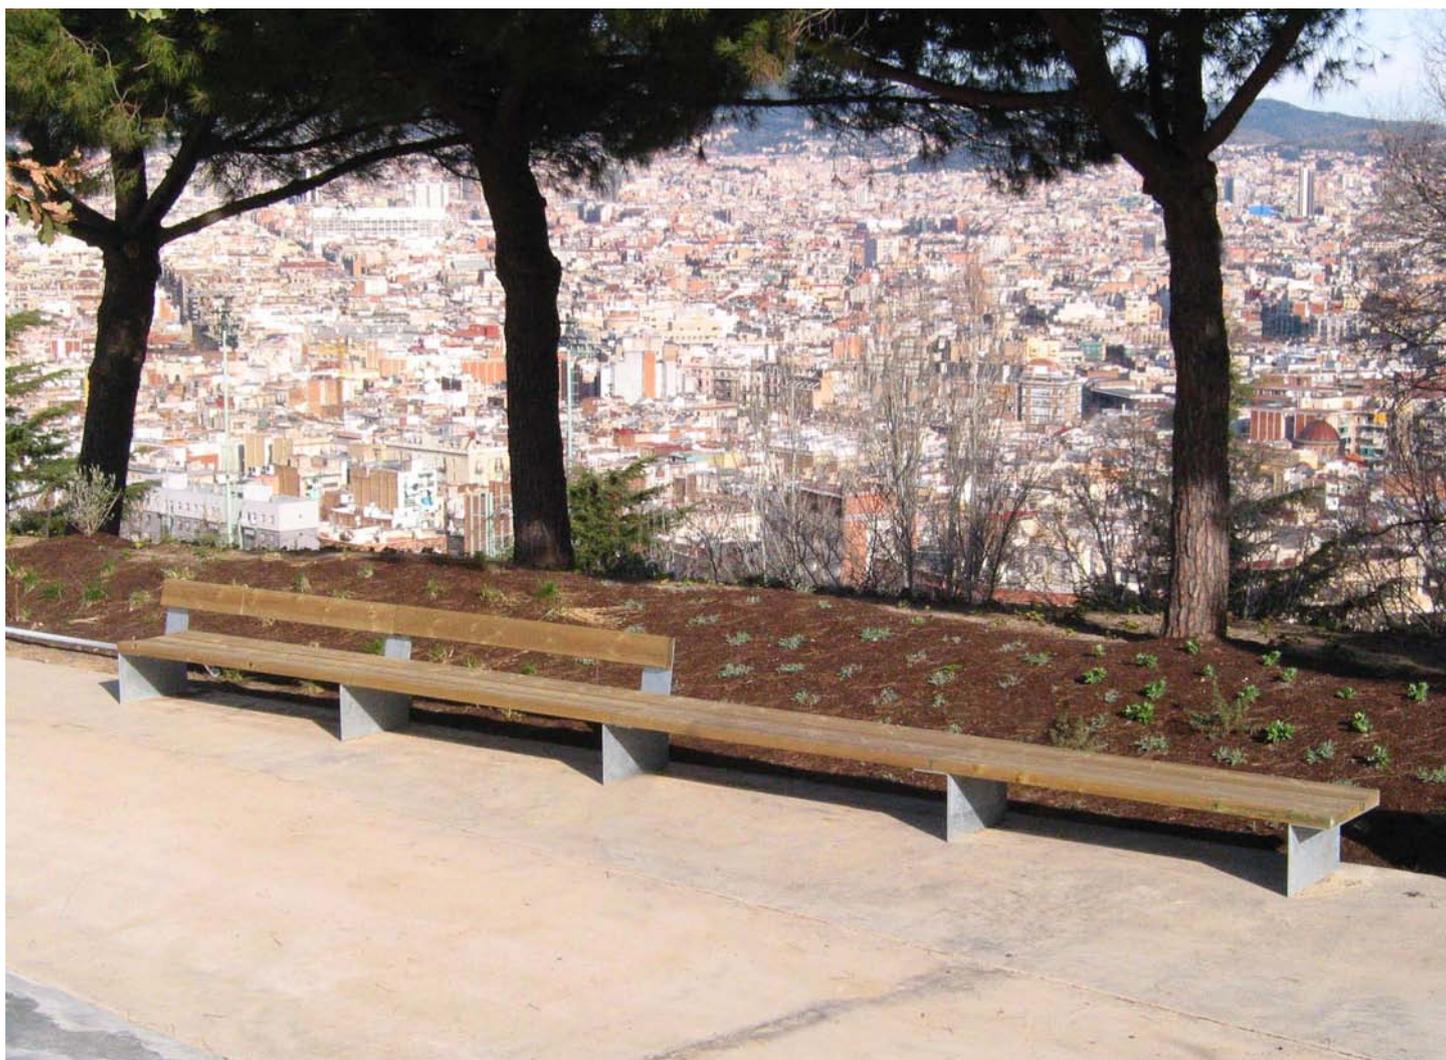
CONCEBIDO COMO UN ELEMENTO MODULAR Y VERSÁTIL, PERMITE FORMAR AMPLIAS ALINEACIONES Y SUPERFICIES DE ASIENTO, CON O SIN RESPALDO

Una plancha de acero doblada constituye la estructura que soporta el asiento formado por tres listones de madera maciza tropical con certificado FSC o pino rojo, y a la que se le pueden fijar, si se precisan, respaldo y brazos.

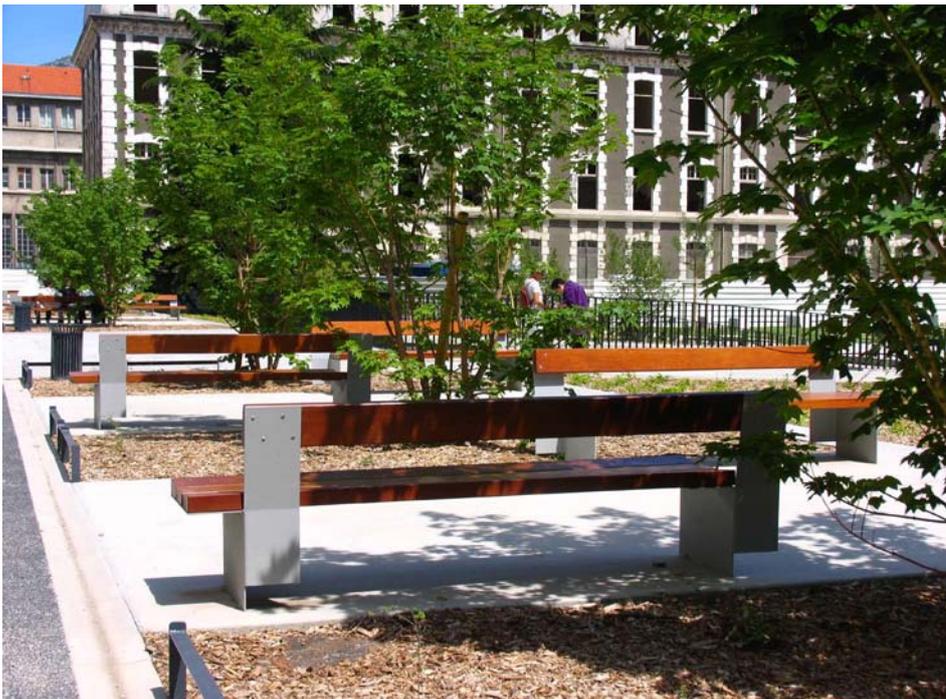
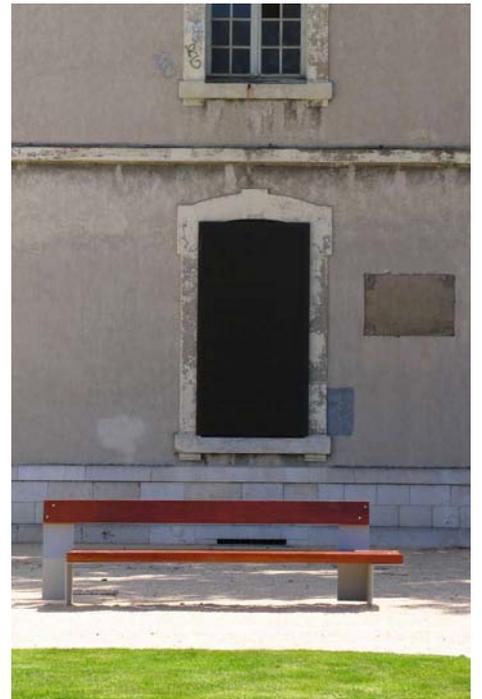
El anclaje se realiza mediante dos pernos de acero por pata tratados con protección antioxidante que se introducen en los orificios previamente realizados en el pavimento y rellenos con resina epoxi, cemento rápido o similar.
